STATICKÝ POSUDOK

STAVBA: BANSKÁ ŠTIAVNICA – TERASY MŠ NA UL. 1. MÁJA **POSÚDENIE STAVU TERÁS S NÁVRHOM OPRAVY**

ČÍSLO POSUDKU : 10 /2019

DÁTUM VYPRACOVANIA : 23. 04. 2019.

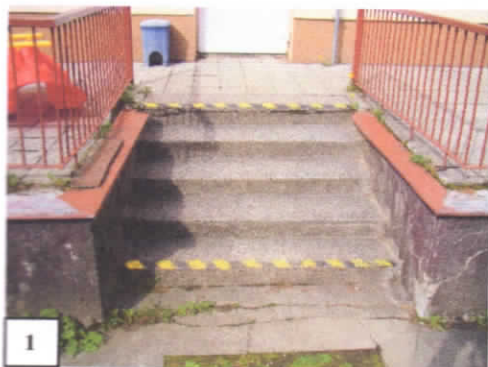
Fotografia č.1– Jednoramenné schody z terás do dvora.

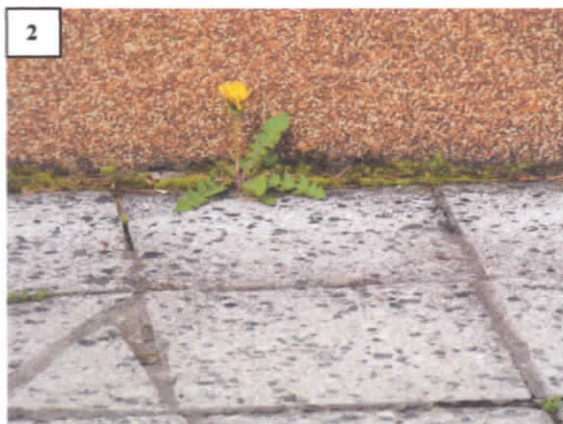
Nášľapná vrstva je realizovaná z terazzovej dlažby – fotografia č. 2.

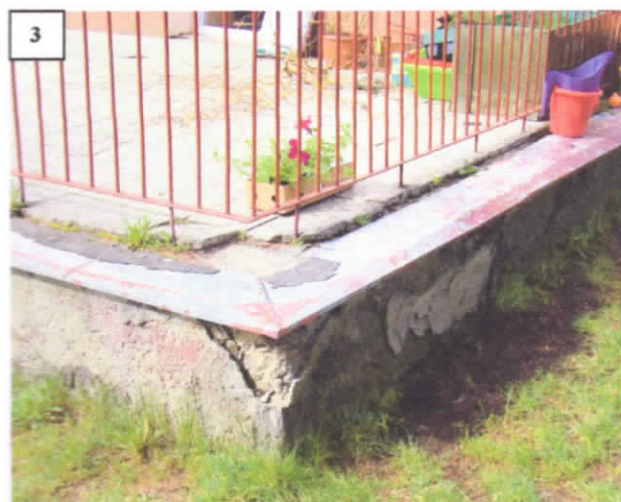
Odtrhávanie terazzovej dlažby sa vyskytuje na ploche terás, ale najmä na oplechovaní obvodových múrov terás – fotografia č. 3.

Uloženie dlažby lepanej na plech bez klznej vrstvy je z dôvodov rozdielneho tepelného súčiniteľa plechu a malty nevhodné – dlažba na plechu je odtrhnutá po celom obvode. Odtrhnutie dlažby vo vnútri terasy je spôsobené prienikom vlhkosti do škár, a následne do spojovacej malty, ktorá pri

zamrznutí zväčšuje objem, následne spôsobuje dvíhanie a odtrhávanie dlažby od podkladu.

Oprava: Po celom obvode terás je potrebné zosŕať oplechovanie a zábradlie a odsekať poškodenú terazzovú dlažbu v potrebnom rozsahu.

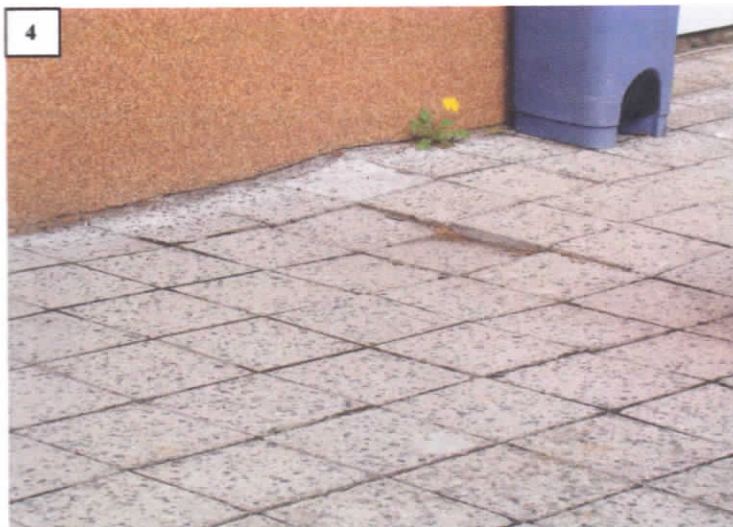
Deformácia dlažby viditeľná na fotografii č. 4 je väčšieho rozsahu.

Dlaždice sú odtrhnuté a poklesnuté, čo potvrdzuje, že klesá aj podkladový betón na ktorom sú dlaždice uložené. Terén dvora je oproti nivelete podlahy nižší o cca 600 až 700 mm. Je predpoklad, že vnútro terás bolo vyplnené

násypom z drveného kameňa, alebo štrku, ktorý násyp mal byť zhutnený. Pri nedostatočnom zhutnení a pri absencii výstuže v podkladovom betóne sa podkladový betón môže zlomiť a poklesnúť aj s dlažbou.

Vlhkosť pozdĺž obvodových múrov škôlky spôsobuje rast plesní a zelene /fotografie č.4 a 5/ a následne pri dlhodobom pôsobení sa stopy vlhkosti môžu prejaviť aj na murive v interiéri škôlky.

Oprava: V ploche deformácie odstránime terazzovú dlažbu, overíme stav podkladového betónu, v prípade potreby aj tento rozoberieme, následne doplníme a zhutníme násyp, uložíme sieťovú výstuž - Kari sieť 6/100-6/100 mm, zabetónujeme a položíme dlažbu.

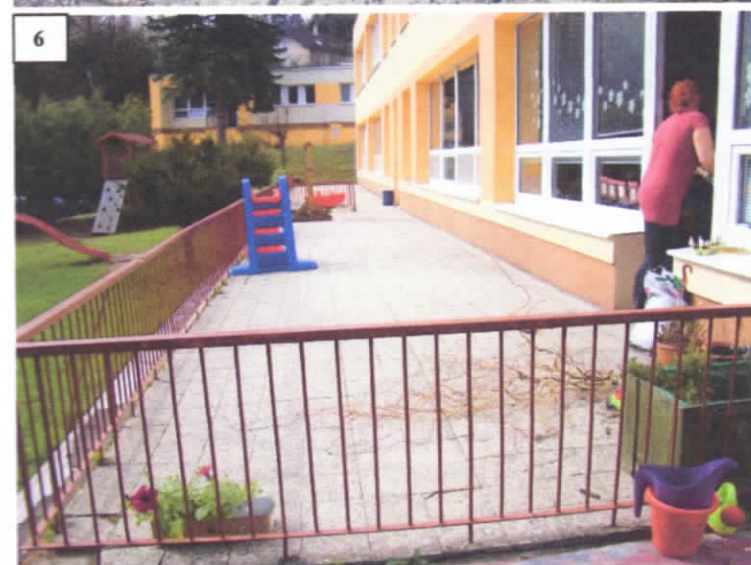
Príčinou vlhkosti je nedostatočné spádovanie dlažby pozdĺž obvodového múru škôlky – fotografia č. 6. Zateplenie obvodového múru zakrýva terazzové dlaždice, ktoré nie sú od múru dilatované a rovnako

udržujú a odovzdávajú vlhkosť do obvodového múru.

Terazzová dlažba má miestami proti-spád t. j. dažďová voda sa dostáva do styku s obvodovým múrom škôlky, pričom terazzové dlaždice nie sú od múru dilatované.

Oprava: Dlaždice naklonené k múru, lepšie celý rad dlaždíc pozdĺž múru odstrániť.

Odstránené dlaždice sa nahradia novými dlaždicami so spádom od obvodového múru škôlky a s potrebnou dilatáciou dlaždíc od obvodového múru.

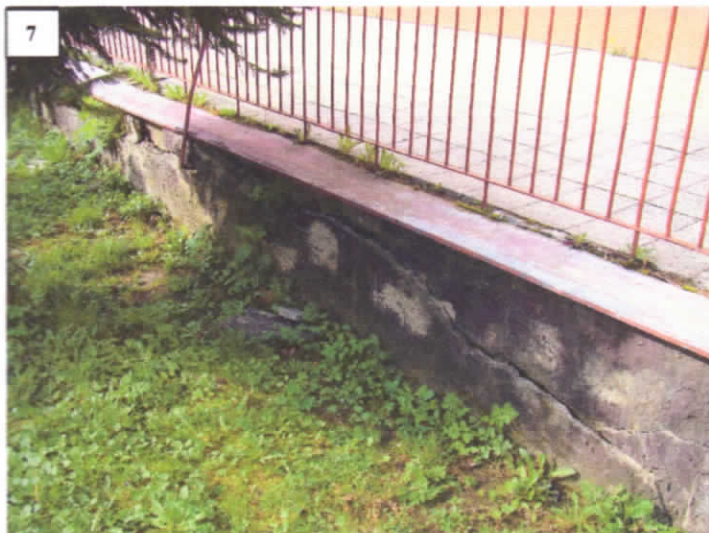
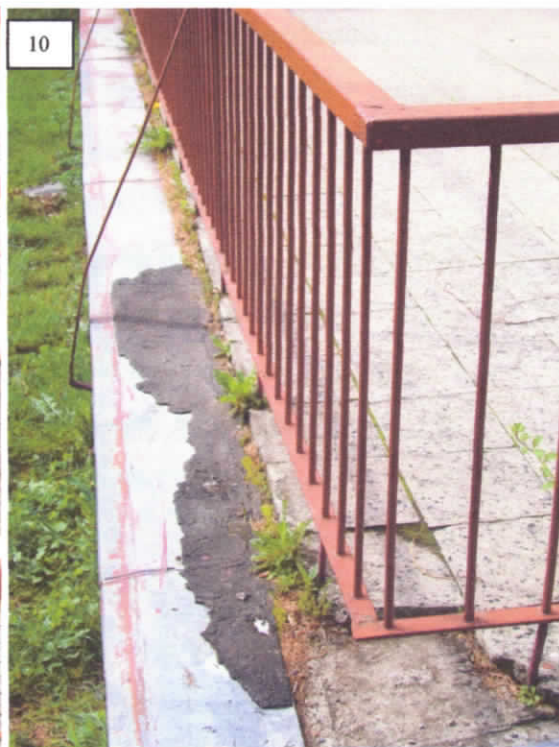
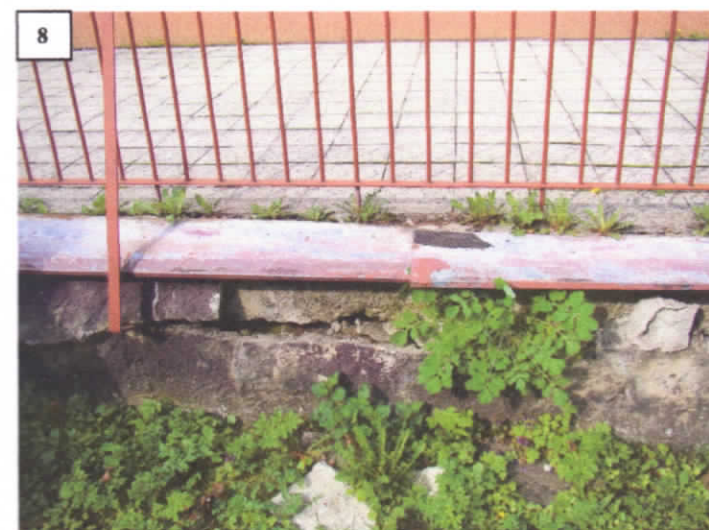
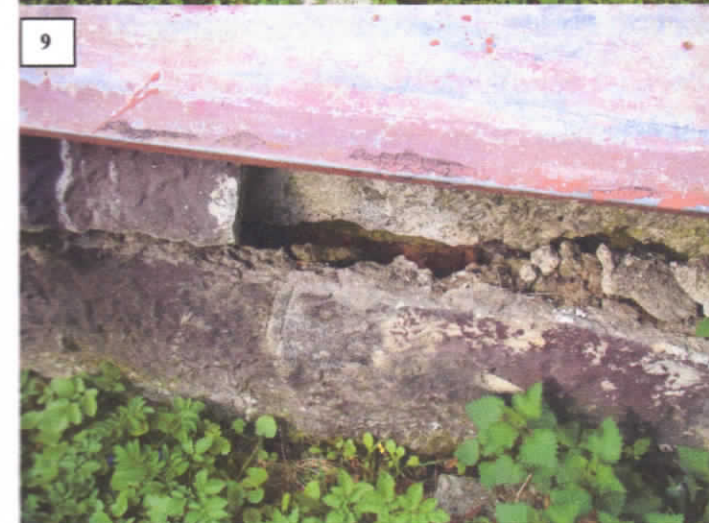
Poruchy stien a oplechovania terasových múrov prezentujú fotografie č. 7, 8, 9 a 10.

Nevhodné zakrytie terasového múru oplechovaním spôsobuje zatekanie a akumuláciu vlhkosti pod plechom na terasovom múre a dlažbe.

Klimatické celoročné opakované pôsobenie zmien teploty a vlhkosti, t. j. mrznutie a rozmŕzanie má za následok rozklad betónovej hmoty obvodových múrov terás pod plechom, odtrhanie plechu od betónu a odtrhanie dlažby od plechu.

Realizované riešenie ukončenia terás oplechovaním sa neosvedčilo a spôsobilo dokumentované poruchy.

- Odstrániť z múru oduté časti omietky a betónu.

- Povrch betónového terasového múru dôkladne očistiť a skontrolovať hrúbku múru a stav betónu. Ide najmä o celistvosť steny s vylúčením trhlín a overenie pevnosti betónu. Sondou overiť hĺbku základu terasového múru.

a bočných plôch múrov sú tieto narušené a stenčené. Z vonkajšej strany narušené a stenčené múry je možné postupne opraviť nasledovne: Stenu múru zosilníme pribetónovaním novej min. 100 mm hrubej vystuženej vrstvy betónu. Spojenie nového betónu so starým sa robí krátkymi kotvami z betonárskej výstuže s priemerom tyčí 12 mm a kvalitou ocele B500 A. Pevnosť betónu. C25/30-XC2.

Základy múru zosilníme prehĺbením a rozšírením do potrebnej hĺbky min. do 800 mm.
