Odborný posudok

**Drevená palubová podlaha pre športové účely
v telocvični ZŠ J. Kollára,
ul. L. Svobodu 40, Banská Štiavnica**

Obhliadka bola zameraná na technický stav drevenej odpruženej palubovej podlahy v telocvični Základnej školy J. Kollára na ul. L. Svobodu 40 v Banskej Štiavnici. Telocvična bola sprístupnená.

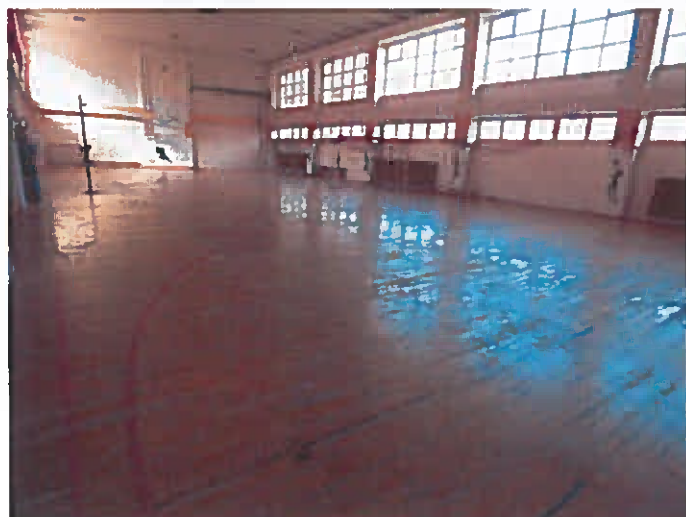
▲ Obr. 1

Už po príchode do telocvične bolo viditeľné poškodenie drevenej palubovej podlahy (Obr. 1). Telocvičňu využívajú žiaci domovskej základnej školy, centrum voľného času, materské školy a športová komunita najväčšieho sídliska v Banskej Štiavnici. Podľa dostupných informácií, bol areál základnej školy dokončený a daný do užívania v roku 1993. Od tej doby bol jeden krát obnovený náter palubovej podlahy. Iná obnova podlahy nebola vykonaná. Užívaním podlahy došlo k jej postupnému opotrebovaniu až do takej miery, že aktuálne je podlaha poškodená tak, že hrozí poškodenie zdravia cvičiacich žiakov a ostatných športovcov pohybujúcich sa po podlahe (Obr. 2 až 16). Viditeľné sú praskliny, vyštípené časti drevenej palubovej podlahy. Odpružený rošt pod nášľapnou vrstvou vykazuje známky únavy materiálu. Uvedený stav je možné definovať ako havarijný, zdravie ohrozujúci.

Užívaním drevenej palubovej podlahy v telocvični, došlo postupne k jej výraznému opotrebovaniu, čoho výsledkom je havarijný stav, ktorý je potrebné riešiť.

Poškodenú podlahu nie je možné opraviť lokálne, nakoľko jej poškodenie je tak rozsiahle, že nie je možné doceliť nápravu len lokálnou opravou. Prebrúsenie drevenej podlahy by ešte viacej narušilo celistvosť nášľapovej vrstvy podlahy. Podlaha je spájaná na pero a drážku. Brúsenie spojov by mohlo narušiť ich funkčnosť.

Na základe uvedeného doporučujem: vybrať všetky vrstvy drevenej odpruženej podlahy v telocvični a nahradiť ich novou odpruženou podlahou.
