pôdorys strechy

VYPRACOVAL:	Ing.arch. Július Lišaník		
MIESTO STAVBY :	Nám. sv. Trojice 8/4, 969 01 Banská Štiavnica		
INVESTOR :	Mesto Banská Štiavnica	FORMÁT	2 x A4
NÁZOV STAVBY :	Oprava strešnej krytiny	DÁTUM	6/2015
DRUH PROJEKTU :	Posúdenia, dokumentácia súčasného stavu		
ČASŤ PROJEKTU :	lokalizácia a stupeň poškodení strešnej krytiny	MIERKA 1:100	Š.1
PREDMET VÝKRESU :	pôdorys strechy	KÓTOVANÉ MM

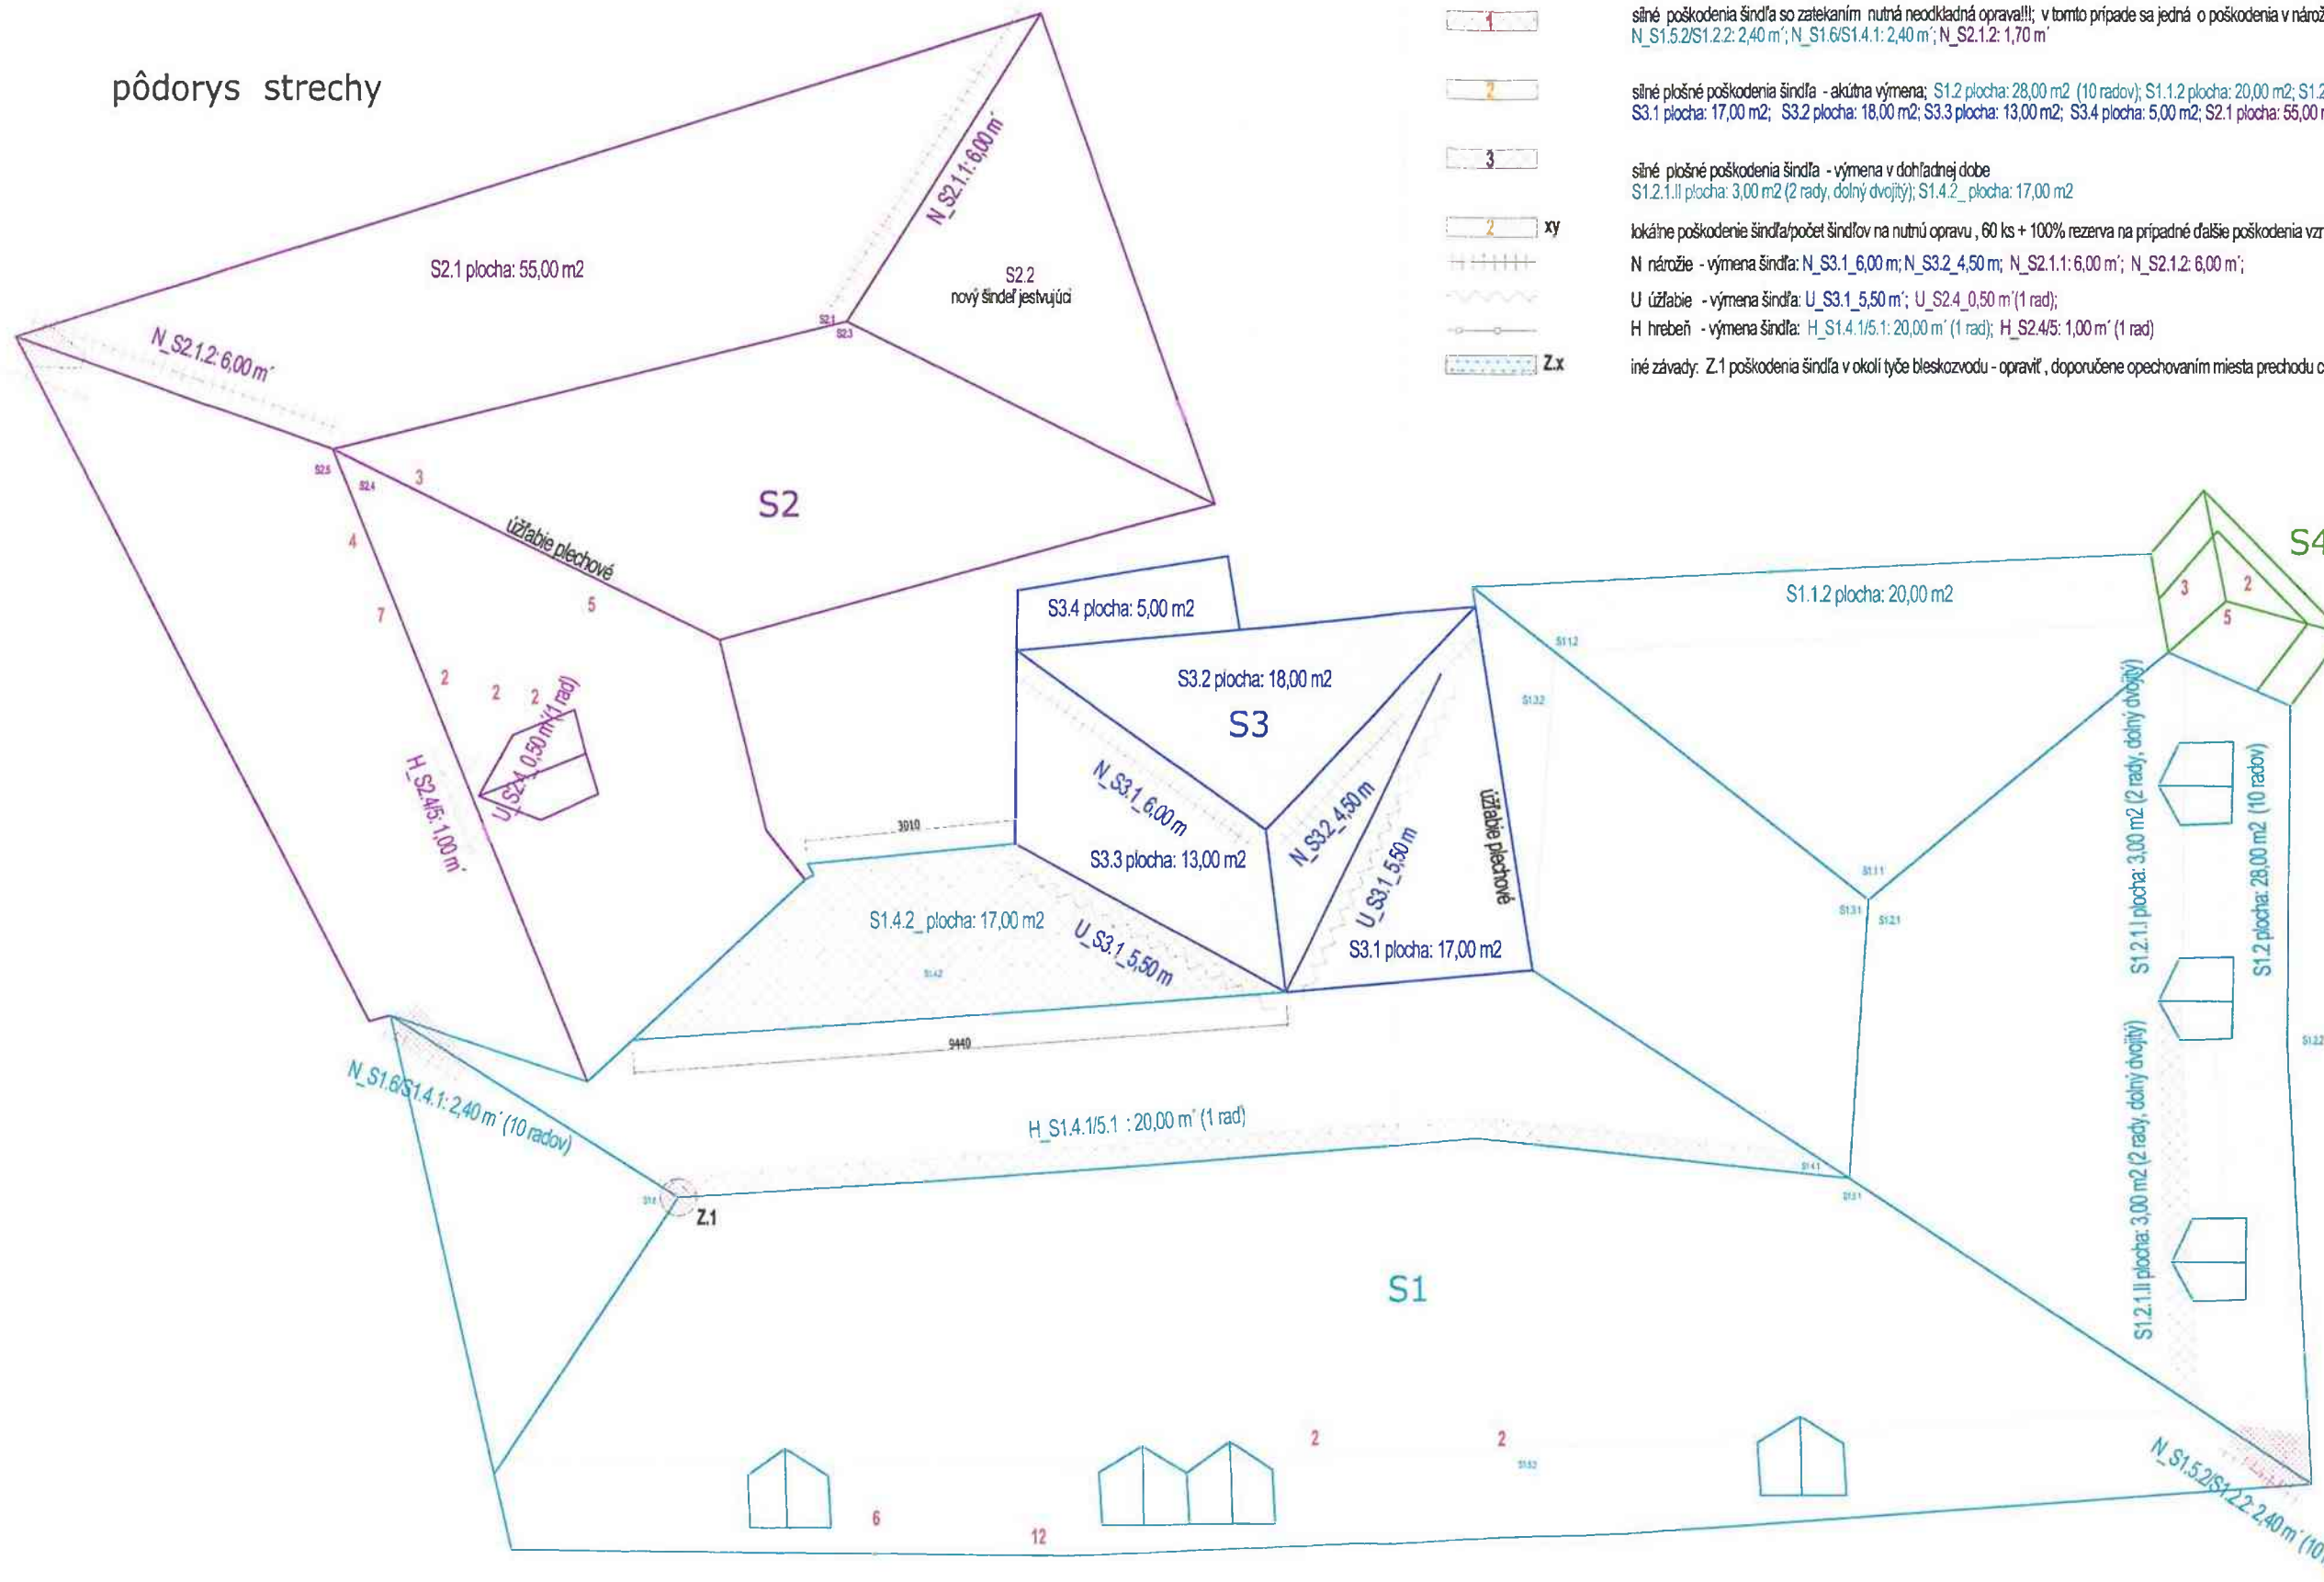
- 1 silné poškodenie šindľa so zatekaním: nutná neodkladná oprava!!!; v tomto prípade sa jedná o poškodenia v nárožiach: N_S1.5.2/S1.2.2: 2,40 m²; N_S1.6/S1.4.1: 2,40 m²; N_S2.1.2: 1,70 m²

- 2 silné plošné poškodenia šindľa - akútna výmena: S1.2 plocha: 28,00 m² (10 radov); S1.1.2 plocha: 20,00 m²; S1.2.1.1 plocha: 3,00 m² (2 rady, dolný dvojčl); S3.1 plocha: 17,00 m²; S3.2 plocha: 18,00 m²; S3.3 plocha: 13,00 m²; S3.4 plocha: 5,00 m²; S2.1 plocha: 55,00 m²;

- 3 silné plošné poškodenia šindľa - výmena v dohľadnej dobe: S1.2.1.1 plocha: 3,00 m² (2 rady, dolný dvojčl); S1.4.2 plocha: 17,00 m²
- 2 xy lokálne poškodenie šindľa/počet šindľov na nutnú opravu, 60 ks + 100% rezerva na prípadné ďalšie poškodenia vzniknuté počas opráv lokálnych poškodení

- N nárožie - výmena šindľa: N_S3.1 6,00 m; N_S3.2 4,50 m; N_S2.1.1: 6,00 m; N_S2.1.2: 6,00 m;
- U úžľabie - výmena šindľa: U_S3.1 5,50 m; U_S2.4 0,50 m (1 rad);

- H hrebeň - výmena šindľa: H_S1.4.1/5.1: 20,00 m (1 rad); H_S2.4/5: 1,00 m (1 rad)
- Zx iné základy: Z.1 poškodenia šindľa v okolí tyče bleskozvodu - opraviť, doporučene opečovaním miesta prechodu cez krytinu

Drevená šindľová krytina bola hodnotená obhliadkou, vykonané boli sporadické fyzické kontroly stavu šindľa v najpoškodenejších miestach. Pri výslednom zhodnotení stavu šindľa možno skonštatovať, že strecha objektu ako stavebná časť si vyžaduje kompletnú výmenu krytiny (s výnimkou častí strechy S2.2, kde je krytina nová a plne funkčná. Vzhľadom na predpokladanú etapizáciu prác s ohľadom na finančné možnosti vlastníka sú časti strechy zaradené do zón podľa stupňa poškodenia z ktorých si každá vyžaduje špecifický prístup z hľadiska akútnosti opráv.

- 1 silné poškodenie šindľa so zatekaním: nutná neodkladná oprava: tu je nutné vykonať opravy bezodkladne pre riziko vzniku poškodení spôsobením prípadným zavlhaním
- 2 silné plošné poškodenia šindľa - akútna výmena: opravy je nutné vykonať pred príchodom zimy 2015/2016
- 3 silné plošné poškodenia šindľa - výmena v dohľadnej dobe

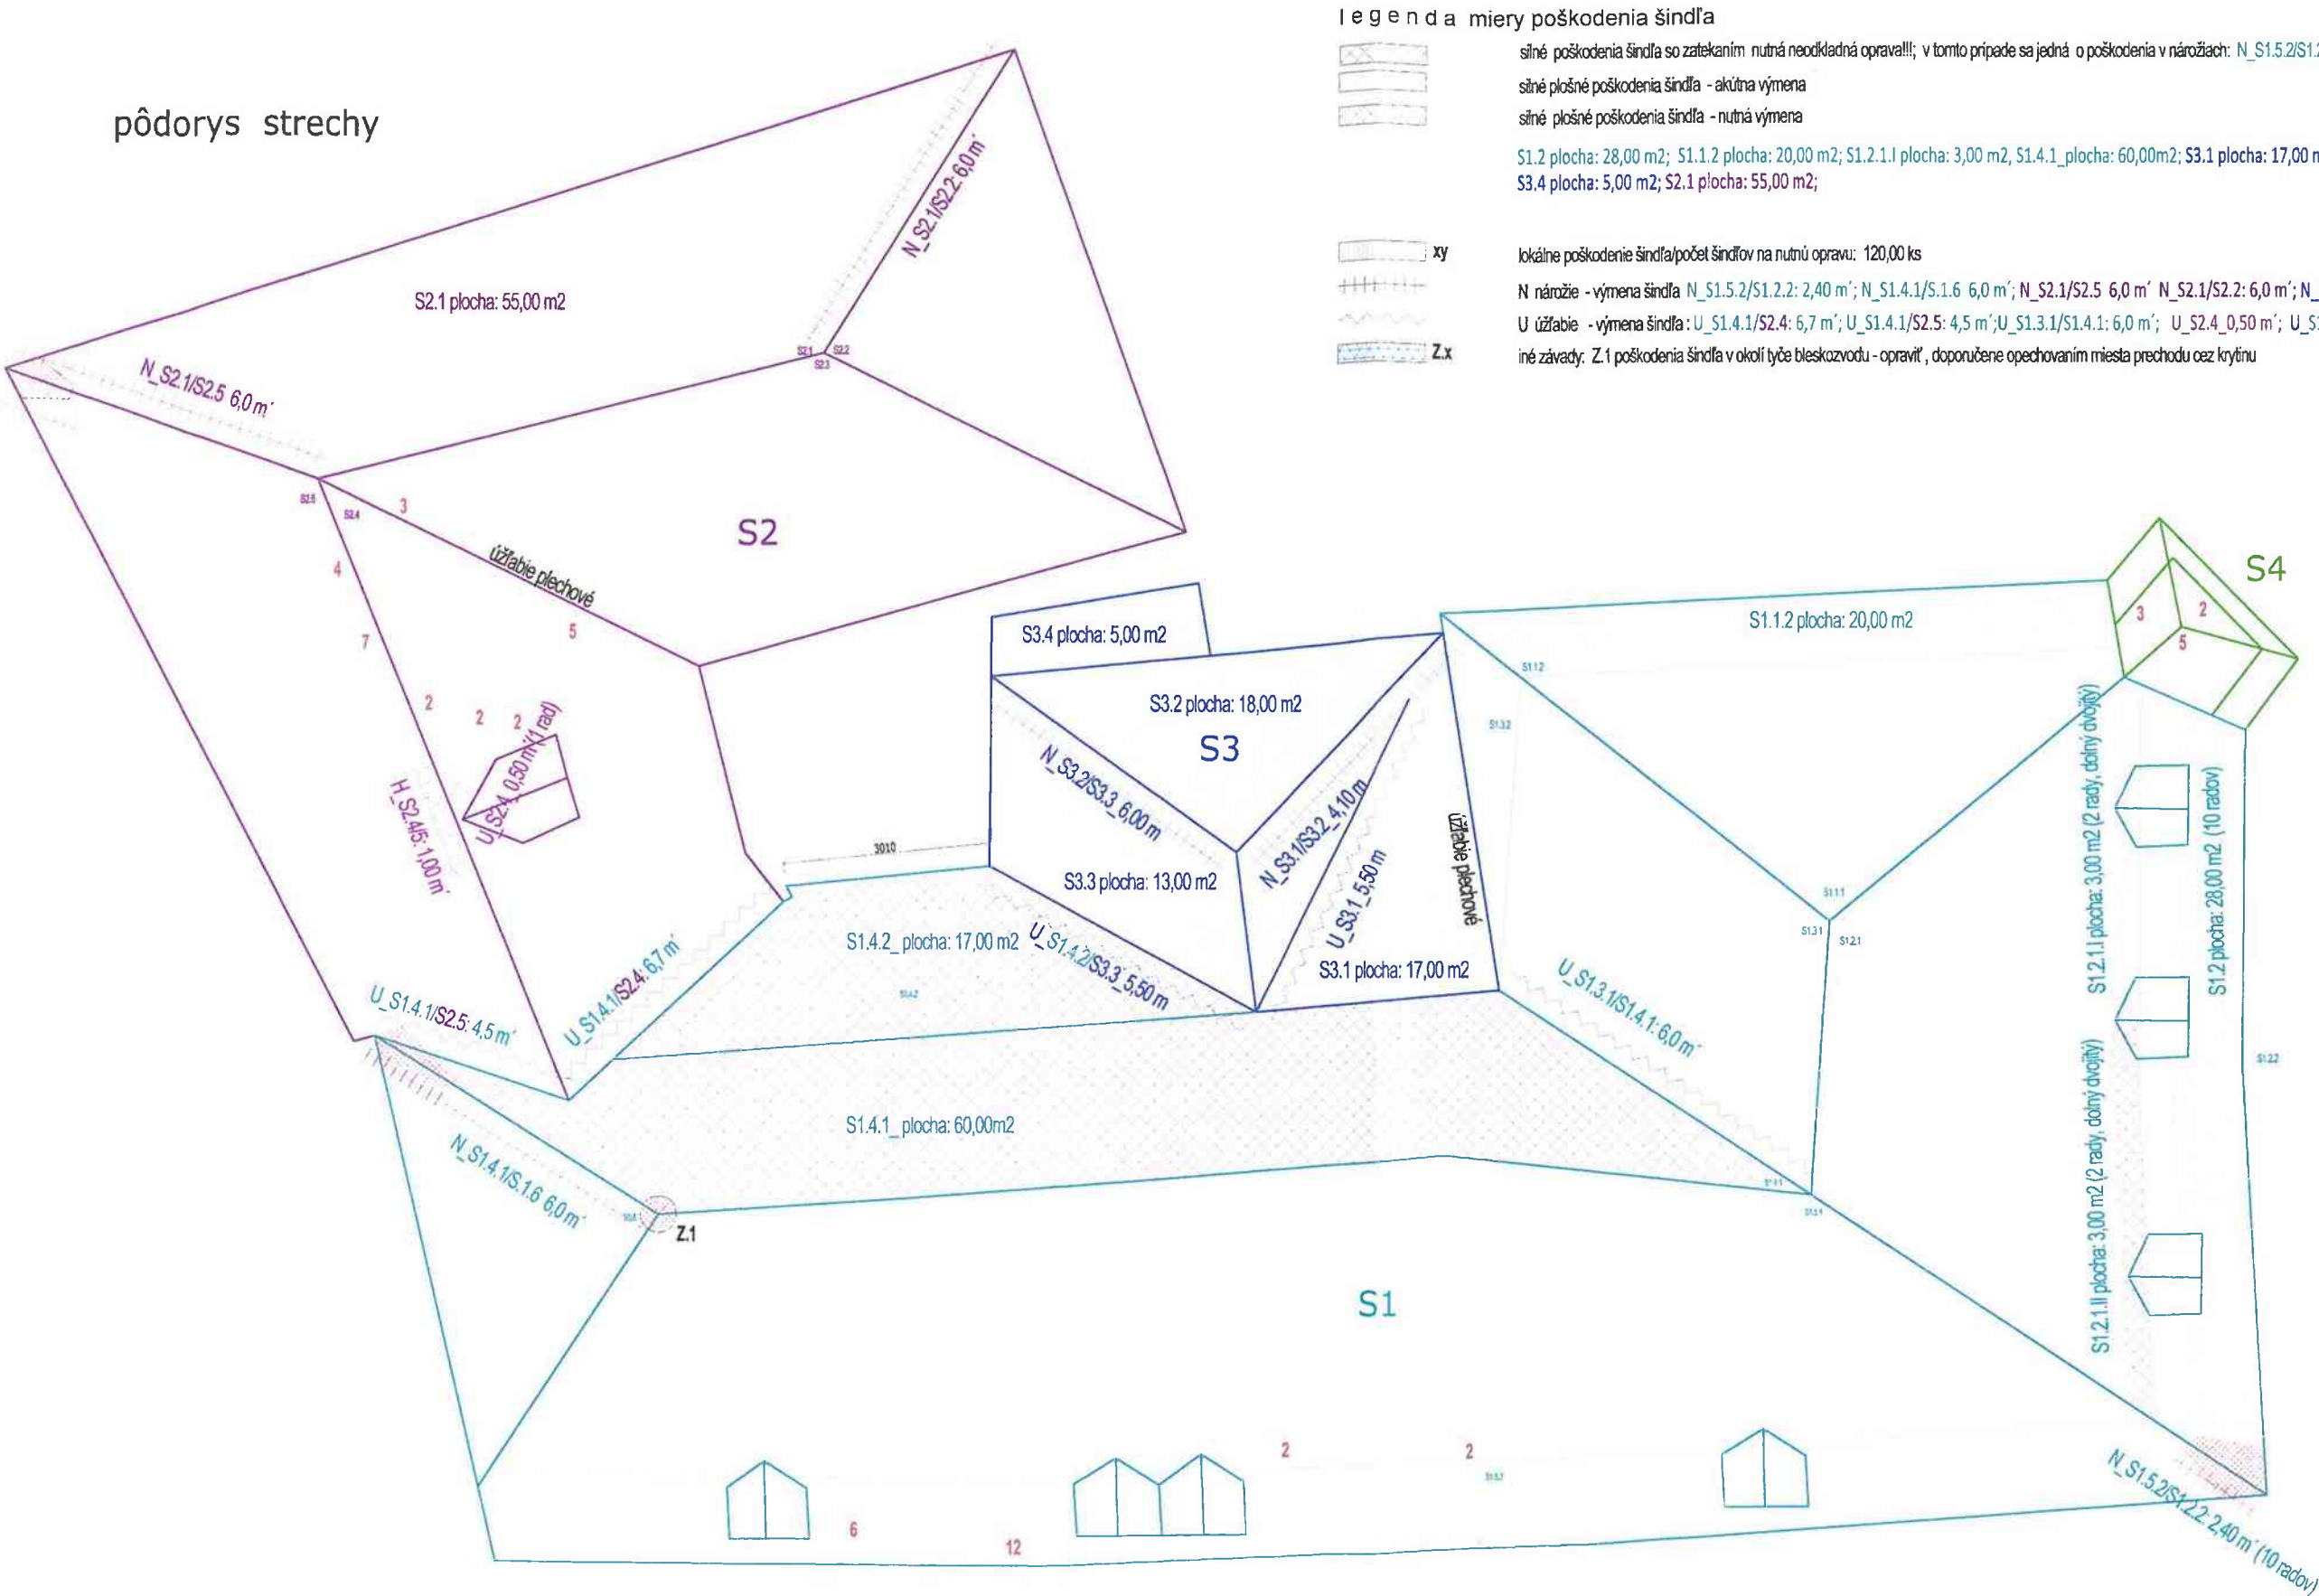
pôdorys strechy

- silné poškodenia šindľa so zatekaním - nutná neodkladná oprava!!!; v tomto prípade sa jedná o poškodenia v nárožiach: N_ S1.5.2/S1.2.2: 2,40 m'; N_ S1.6/S1.4.1: 2,40 m'; N_ S2.1.2: 1,70 m'

- silné plošné poškodenia šindľa - akútna výmena
- silné plošné poškodenia šindľa - nutná výmena
- S1.2 plocha: 28,00 m2; S1.1.2 plocha: 20,00 m2; S1.2.1.I plocha: 3,00 m2, S1.4.1_plocha: 60,00m2; S3.1 plocha: 17,00 m2; S3.2 plocha: 18,00 m2; S3.3 plocha: 13,00 m2; S3.4 plocha: 5,00 m2; S2.1 plocha: 55,00 m2; **spolu: 219,00 m2**

- lokálne poškodenie šindľa/počet šindľov na nutnú opravu: 120,00 ks
- N nárožie - výmena šindľa N_ S1.5.2/S1.2.2: 2,40 m'; N_ S1.4.1/S1.6 6,0 m'; N_ S2.1/S2.5 6,0 m' N_ S2.1/S2.2: 6,0 m'; N_ S3.1/S3.2_4,10 m; N_ S3.2/S3.3_6,00 m; **spolu: 30,50 m'**

- U úžľabie - výmena šindľa: U_ S1.4.1/S2.4: 6,7 m'; U_ S1.4.1/S2.5: 4,5 m'; U_ S1.3.1/S1.4.1: 6,0 m'; U_ S2.4_0,50 m'; U_ S1.4.2/S3.3_5,50 m'; U_ S3.1_5,50 m' **spolu: 28,70 m'**

- iné závady: Z.1 poškodenia šindľa v okolí tyče bleskozvodu - opraviť, doporučene opechovaním miesta prechodu cez krytinu
