## Odborná správa od certifikovaných arboristov ku drevinám navrhnutých na asanáciu v Hornej botanickej záhrade pri SOŠL v Banskej Štiavnici

**Kódové označenie drevín určených na asanáciu:** č. E21, C18, J86, J82, F32, D80, F32, F5, T16, T021, T005.

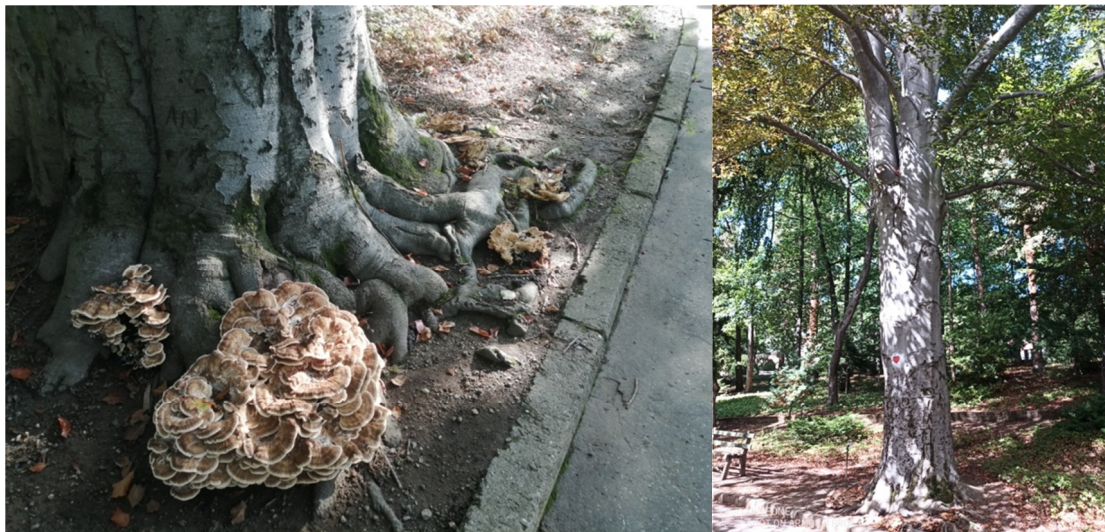
## Fotodokumentácia E21

V októbri 2019 bolo spracované arboristické hodnotenie zdravotného stavu na základe ktorého bolo v návrhu ošetrenia: „SV, DV, mulč!!!“, spôsob poškodenia: „25, 14, **stará statika – odstrániť**“, priorita ošetrenia: „1“, perspektíva: „p“.

V roku 2021 boli na báze kmeňa nájdené dve drevokazné huby - hnojník a vejárovca obrovský, pri nich okolo koreňových nábehov sa nachádzali čierne výtoky ktoré poukazujú na poškodenie koreňového systému. Bola inštalovaná SV, DV. Pri montáži SV, DV v korune sa nachádzalo veľa suchých konárov na čo sme poukázali, nakoľko ošetrenie stromu nebolo predmetom zásahu, z koruny sme odstránili len suché konáre ktoré boli v dosahu pri montáži aby neohrozili okoloidúcich pri chodníku. Od záhradníka bolo zistené, že zo stromu sa odlomil hrubý kostrový olistený konár ktorý padol vedľa lavičky pri strome. V roku 2022 bol zrealizovaný zdravotný rez kde vitalita stromu porovnaním s rokom 2021 bola výrazne znížená. V septembri 2022 začala fruktifikovať drevokazná huba vejárovca okolo celého kmeňa, tak isto aj hnojník a na kmeni pri koreňových nábehoch sa nachádzali čierne výtoky. Po tomto zistení sme okamžite kontaktovali správcu a bolo vysvetlené, že drevokazná huba sa rozširuje a hrozí vývrat celého stromu nakoľko **sú korene v rozkladnom procese !** Bolo navrhnuté prístrojové vyšetrenie stromu - prístrojom DYNAROOT s cieľom zistiť odolnosť stromu voči vyvráteniu. Dňa 14.09. 2022 som kontaktoval Ústav ekológie lesa Slovenskej akadémie vied, v.v.i., Oddelenie fytopatológie a mykológie Nitra aby čo najrýchlejšie zrealizovali prístrojové vyšetrenie dreviny. Pre úspešné zrealizovanie merania je potrebný vietor s dĺžkou trvania minimálne 2 hodiny s určenou intenzitou a koruna stromu musí byť v olistenom stave. Nakoľko podmienky boli nevhodné na konkrétne meranie prístrojom DYNAROOT, tak bolo zrealizované aspoň prístrojové vyšetrenie tomografom, lebo sa riešili merania aj iných stromov. Upozorňujem, že prístrojové vyšetrenie stromu tomografom **nedokáže vyšetrit' odolnosť koreňov stromu voči vyvráteniu**, no fytopatológovia aspoň posúdili stav stromu. V správe odborného posudku po vyšetrení tomografom FAKOPP 3D sa uvádza: „Napriek výpočtu bezpečnostného faktora 541% konštatujeme rizikovú stabilitu hodnotenej dreviny z dôvodu výskytu nebezpečnej drevokaznej huby – Vejárovca obrovského, ktorý spôsobuje bielu hnilobu kmeňa a koreňov (viditeľné na tomograme vrstvy 30 cm), znižuje pevnosť dreva a zvyšuje riziko vylomenia stromu na báze kmeňa. Keďže ochrana proti tomuto patogénu nie je možná, kvôli zabráneniu infekcie koreňov susedných bukov je nevyhnutné napadnutý strom odstrániť aj so zvyškami koreňov. Ako náhradnú výsadbu neodporúčame výsadbu buka na tomto stanovišti“.

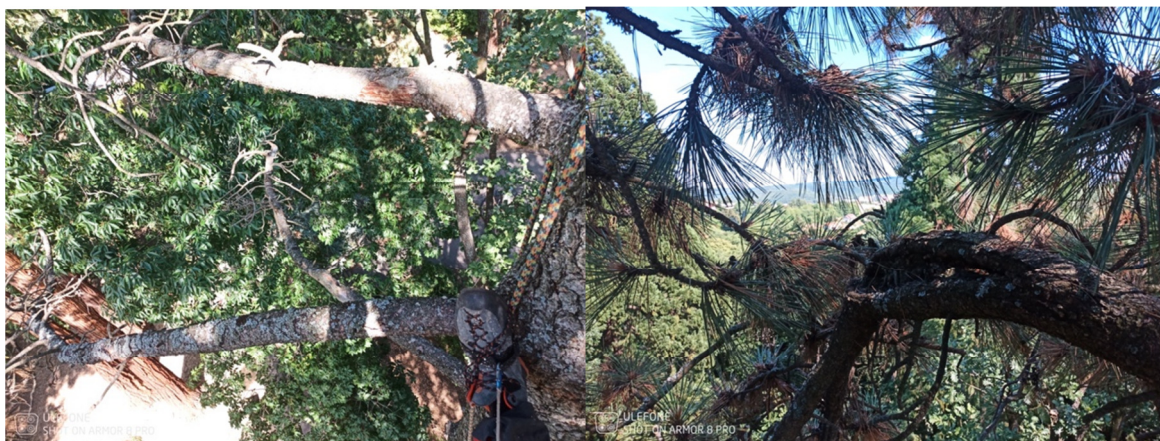
## Fotodokumentácia C18

V inventarizácii z roku 2019 bolo v spôsobe poškodenia: „51!, asfalt“, priorita ošetrovania: „0“, perspektíva: „p“.

Pri ošetroení vedľajšieho stromu v r. 2021 s kódovým označením C13 bolo z koruny vidieť na predmetnom strome suché konáre, ktoré boli následne odstránené teleskopom. V roku 2022 došlo k odlomeniu kostrového konára, ktorý pri páde poškodil vedľajší strom. Následne bolo zrealizované ošetrovanie stromu ZR – zdravotný rez, kde sa primárne odstránili nebezpečné suché konáre. Na ihliciach dreviny bola identifikovaná huba sypavka borovicová (*Lophodermium pinastri*) a podkôrny hmyz.

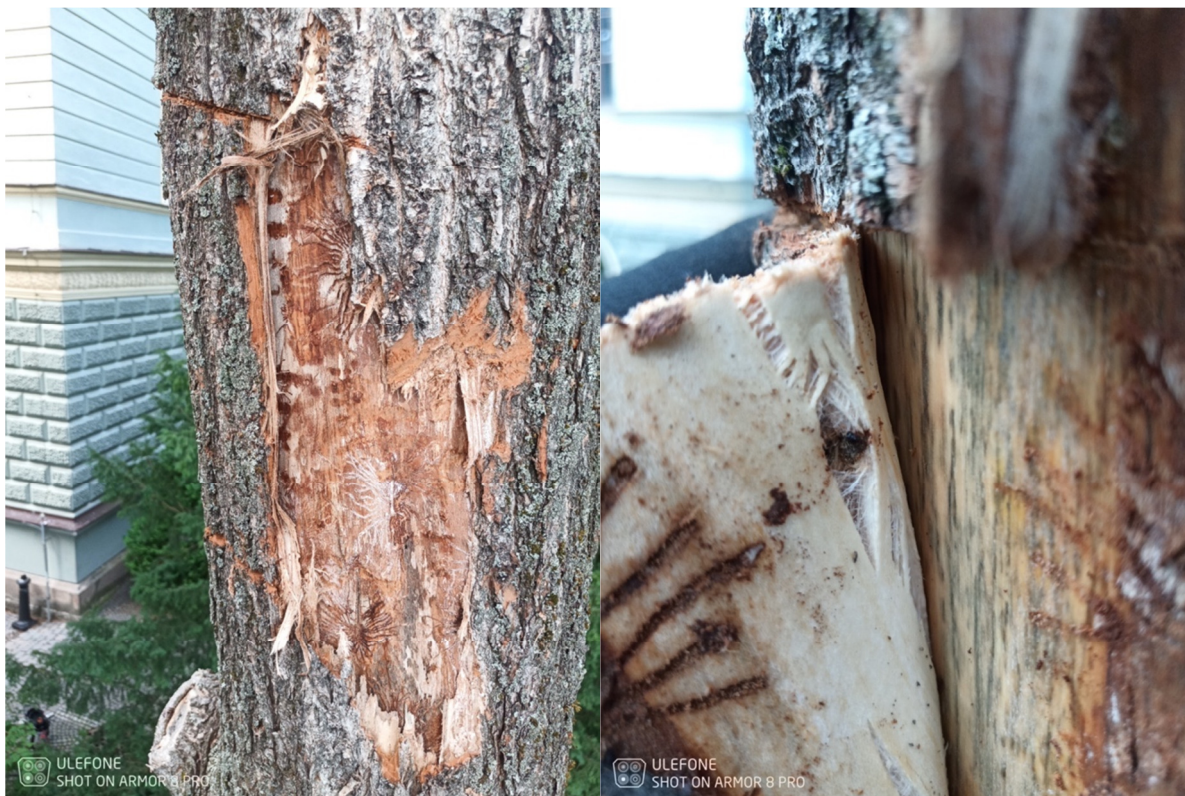
### Fotodokumentácia J82

V inventarizácii z roku 2019 bolo v spôsobe poškodenia: „34“, návrh ošetrovania: „OB“, priorita ošetrovania: „0“, perspektíva: „p“.

V roku 2021 bolo zrealizované odstránenie brečtanu z koruny stromu. Pri ošetrení ZR v roku 2022 bola zistená grafioza. Toto ochorenie sa šíri hmyzom, ktorý je hlavným prenášačom, hmyz preniesie spóry huby (*Ceratocystis ulmi*). Táto huba má poloparazitické vlastnosti. Huba rozvíja mycélium v oblasti kde sa nachádzajú vodivé cievy, ktorými cirkulujú asimilačné látky z brestu. Týmto spôsobom mycélium napadne celú časť xylému a nakoniec zničí cievy, cez ktoré asimilanty cirkulujú. To spôsobí prerušenie prepravy vody a živín v celom strome. Bude nevyhnutné sledovanie a na eradikáciu choroby vykonať vhodné postupy.

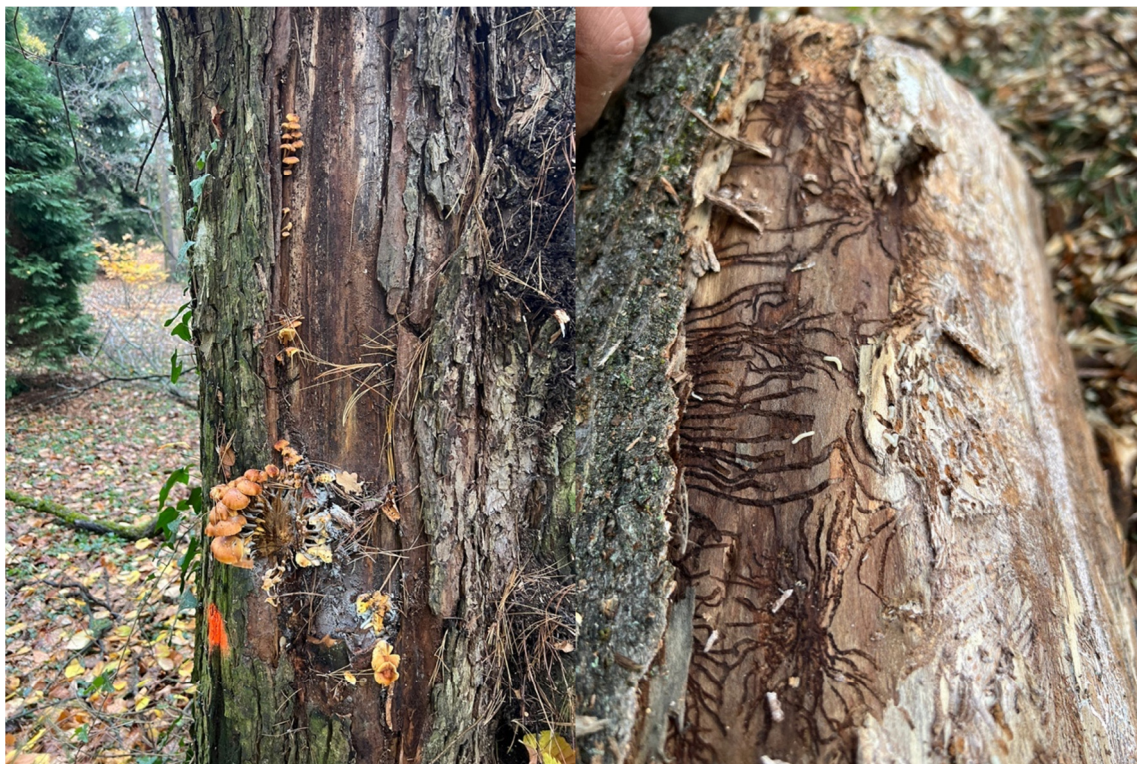
### Fotodokumentácia D80

V inventarizácii z roku 2019 bolo v spôsobe poškodenia: „34, kmeňové výmladky 14,13“, návrh ošetrenia: „1“, perspektíva: „k“.

V roku 2021 boli zrealizované opatrenia podľa inventarizácie LR, DV. Vo vegetačnom období 2022 boli niektoré konáre suché, potvrdila sa grafioza a na kmeni začali fruktifikovať saprofitické huby.

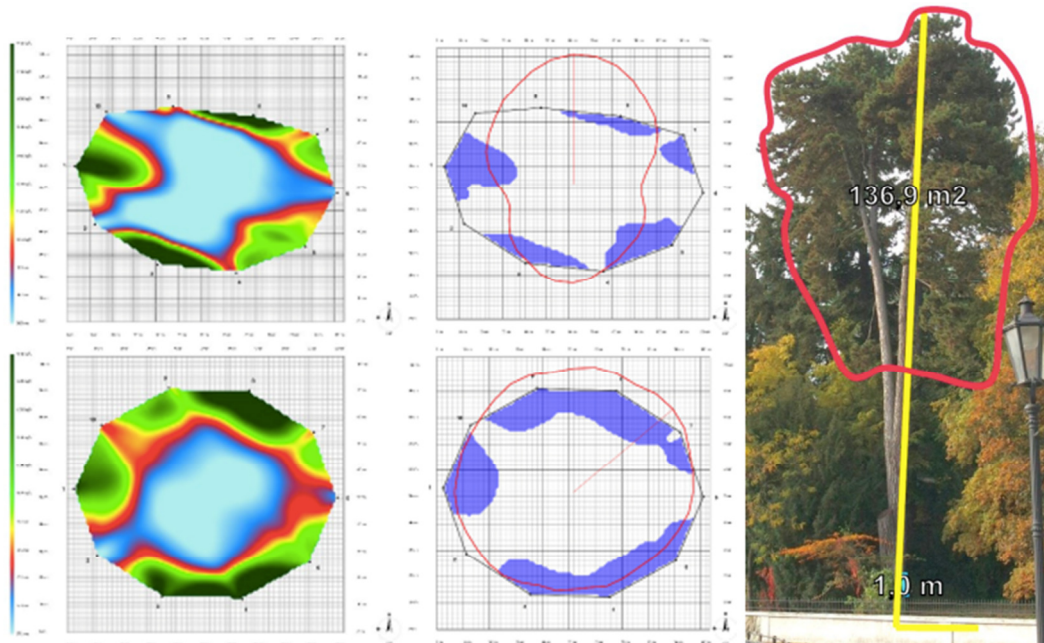
## Fotodokumentácia F32

V inventarizácii z roku 2019 bolo v spôsobe poškodenia: „14! 22! Kontrola DV“, návrh ošetrenia: „DV“, priorita ošetrenia: „1“, perspektíva: „k“.

Bolo zrealizovaná inštalácia DV podľa navrhnutého opatrenia. Po stromolezeckej kontrole kmeňa kde v minulosti bol odstránený jeden s kostrových kmeňov vznikla rana o priemere 60 cm. Strom mal v tomto prípade vysoko posunuté ťažisko od osi kmeňa, na kmeni sa nachádzal vo výške 3 m defekt – tlakové vetvenie a vyššie od defektu miesto s veľkou ranou po odstránení kostrovom kmeni. Nakoľko sa strom nachádzal na mieste s intenzívnym pohybom chodcov v areáli SOŠL, mesta Banská Štiavnica a blízko cestnej komunikácii, sme vzhľadom na prevádzkovú bezpečnosť stromu v jeho dopadovej ploche dali návrh na prístrojové vyšetrenie. Tomografom FAKOPP 3D bol vyhotovený Tomogram a LayerMap dreveniny vo výškach 320 cm a 155 cm nad zemou. V správe odborného posudku po vyšetrení tomografom FAKOPP 3D sa uvádza: „Softvérom vypočítaná hodnota bezpečnostného faktora 182% ukazuje hranične vyhovujúcu stabilitu hodnoteného stromu, avšak tomogramy vyššie odhaľujú rozsiahlu priebežnú

dutinu na kmeni. Rizikovým sa javí najmä rozsiahle poškodenie kmeňa v mieste pod odstráneným kostrovým konárom (72% plochy vo výške 320 cm). Je predpoklad postupného zväčšovania hniloby v tomto mieste, preto nevidíme veľkú perspektívu zotrvania stromu na stanovišti a odporúčame zvážiť jeho odstránenie“.

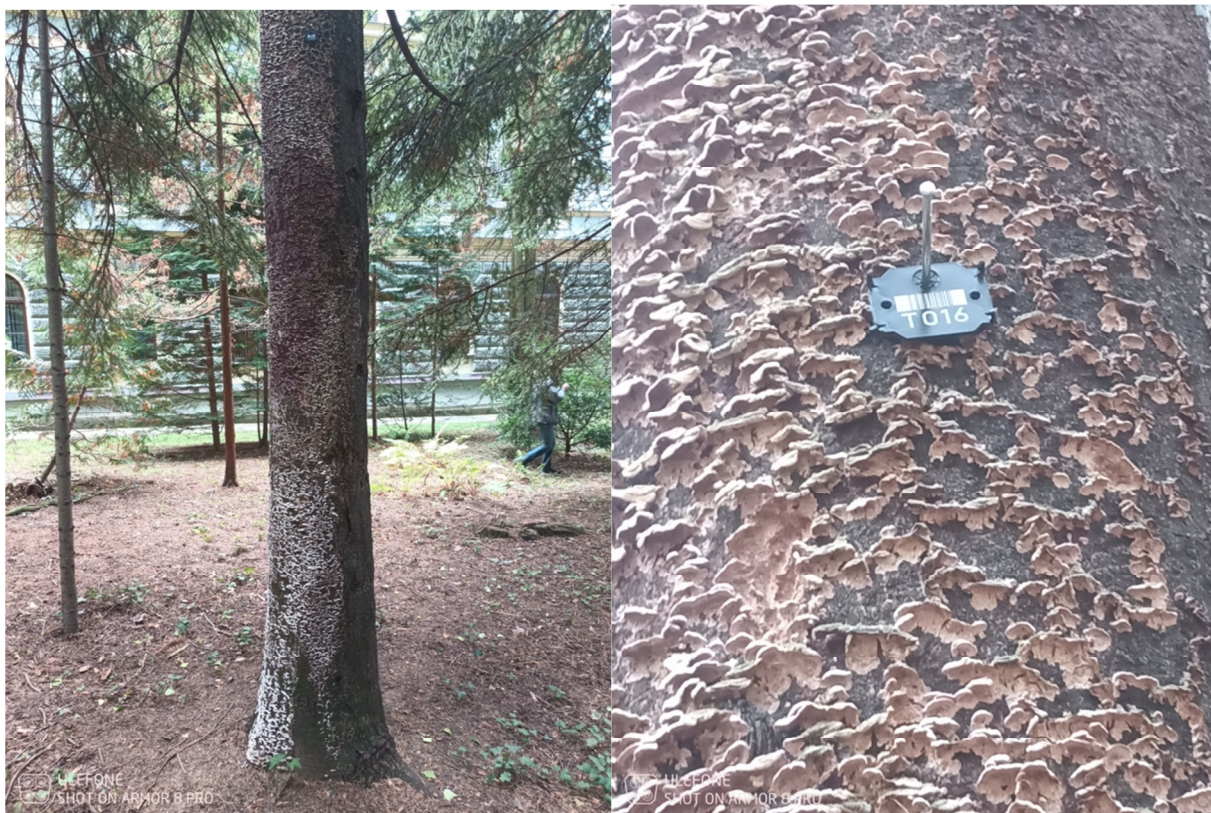
## Fotodokumentácia T16

V inventarizácii z roku 2019 bolo v spôsobe poškodenia: „11“, návrh ošetrovania: „BR“, priorita ošetrovania: „1“, perspektíva: „p“.

Bolo zrealizované ošetrovanie BR – bezpečnostný rez podľa navrhnutého opatrenia. Pri kontrole sa zistilo, že sa zlomil terminál a na kmeni boli identifikované saprofitické huby klanolupeňovka obyčajná (*Schizophyllum commune*).

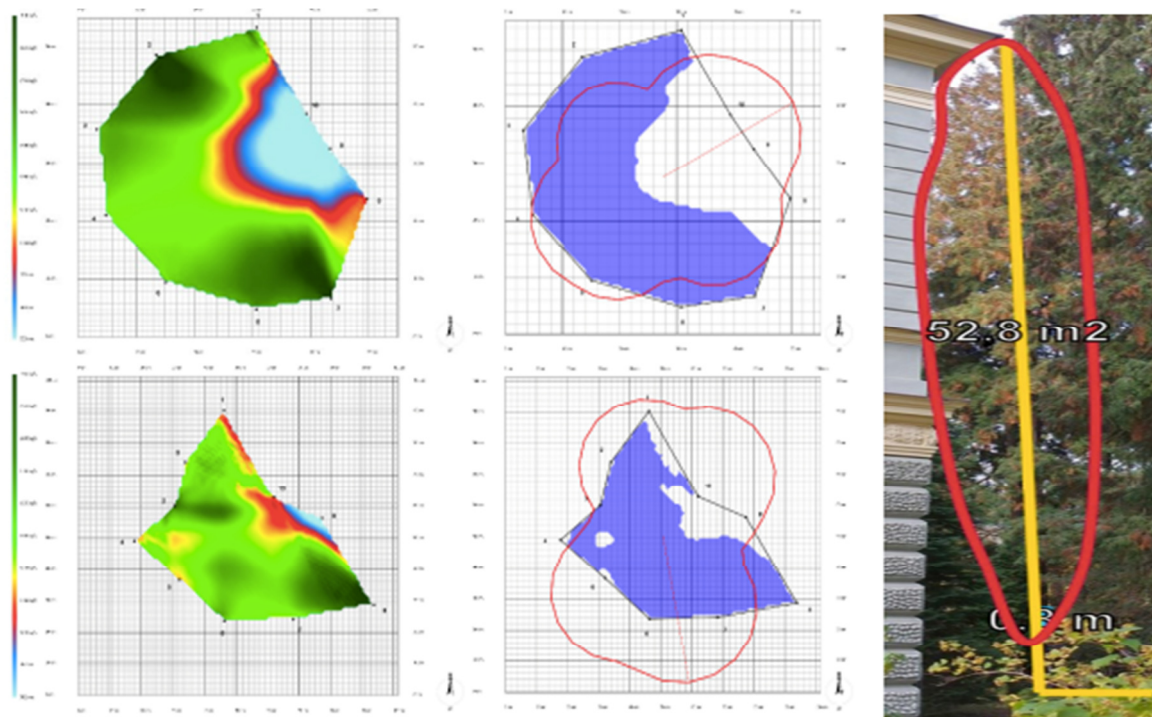
## Fotodokumentácia 021

V inventarizácii z roku 2019 bolo v spôsobe poškodenia: „25, 31, 16 - hniezdo“, návrh ošetrovania: „žiadne“, perspektíva: „p“.

Po kontrole stromu sme dali návrh na prístrojové vyšetrenie tomografom FAKOPP 3D. V správe odborného posudku po vyšetrení tomografom sa uvádza: „Na základe výpočtu bezpečnostného faktora (158%) konštatujeme hranične vyhovujúcu stabilitu. Tomogramy odhalili priebežnú dutinu na kmeni, ktorá začína otvorenou dutinou na báze a postupuje po kmeni vyššie. Z dôvodu lokalizácie dutiny na kmeni ako aj fyziologického presychania odporúčame zvážiť výrub dreviny.“

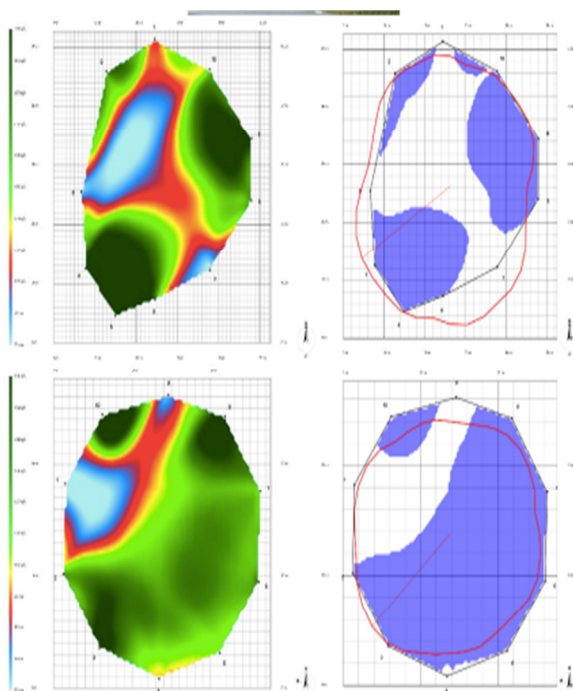
## Fotodokumentácia stromu T005

V októbri 2019 bolo spracované arboristické hodnotenie zdravotného stavu, spôsob poškodenia: „52, 16 báza!“, návrh ošetrenia: „DV o 2 vedľajšie“, priorita ošetrenia: „1“, perspektíva: „p“.

Bolo zrealizované opatrenie podľa dokumentácie, no po stromolezeckej kontrole sme dali návrh na prístrojové vyšetrenie tomografom FAKOPP 3D. Bol vyhotovený Tomogram a LayerMap dreveniny vo výškach 170 cm a 20 cm nad zemou. V správe odborného posudku po vyšetrení tomografom sa uvádza: „Na základe výpočtu bezpečnostného faktora (55%) konštatujeme havarijnú stabilitu hodnotenej dreveniny a odporúčame jej okamžité odstránenie“.

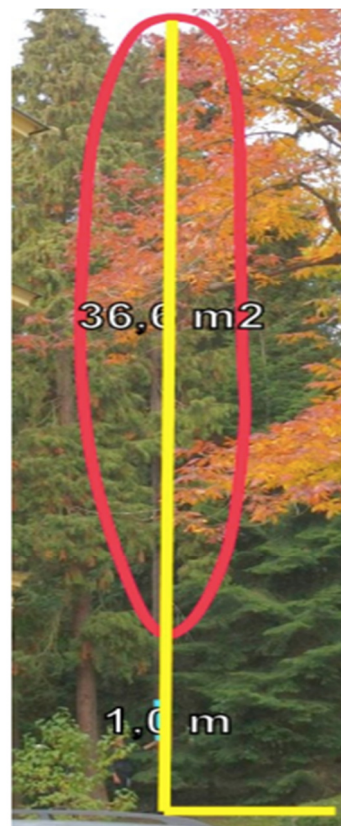
Tomogram a LayerMap dreveny vo výškach 170 cm a 20 cm nad zemou

Na základe výpočtu bezpečnostného faktora (55%) konštatujeme havarijnú stabilitu hodnotenej dreveny a odporúčame jej okamžité odstránenie.
