## STATICKÝ POSUDOK

### **STAVBA: BANSKÁ ŠTIAVNICA – ZVONOVÁ ULICA** **STAV ULICE – NÁVRH OPATRENÍ**

MIESTO STAVBY : Zvonová ulica

ČÍSLO POSUDKU : 05 /2020

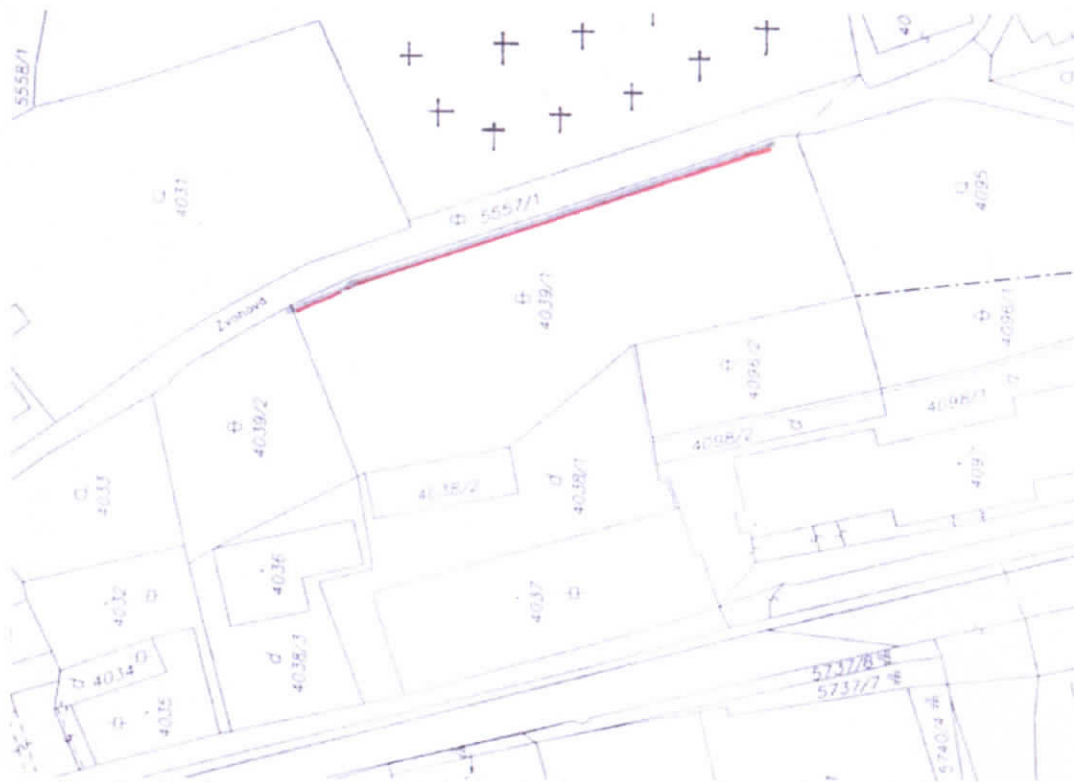
zosúvania okraja cesty na pravej juhozápadnej strane. Na priloženej situácii je ohrozený úsek cesty s pozemkami pod cestou označený červenou čiarou.

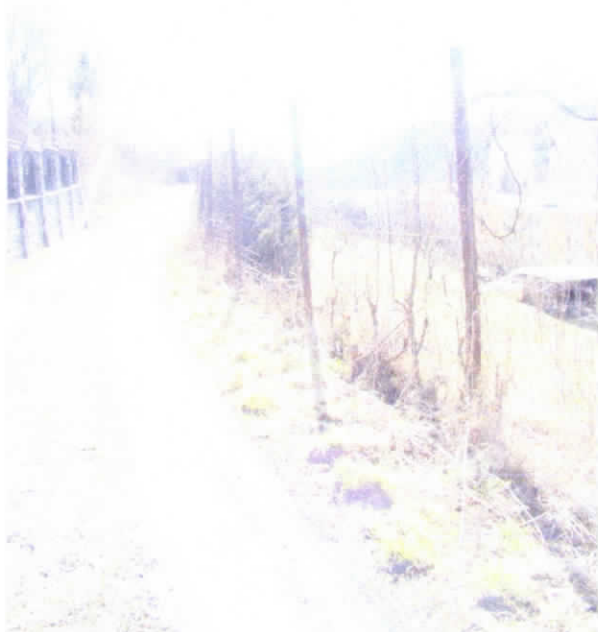
Na fotografii č. 1 vidieť cestu pred zabočením doprava. Na ľavej strane cesty je oplotenie s oporným múrom. Múr zároveň tvorí aj

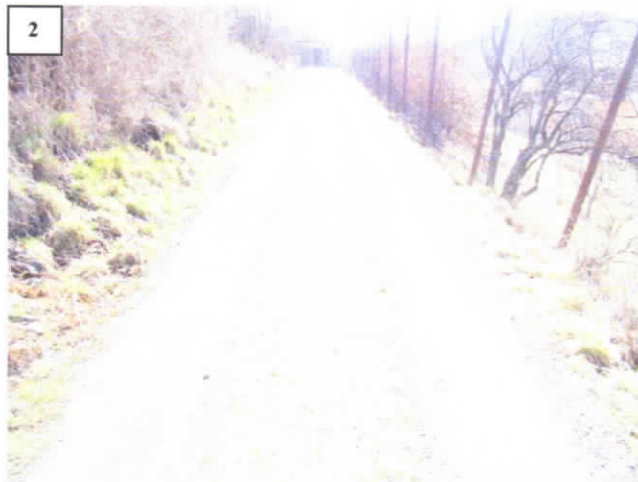
2

ľavý okraj cesty. Rovný úsek cesty – za

oblúkom je vidieť na fotografii č. 2. Ľavá stranu tohto úseku cesty tvorí svah zobrazený na

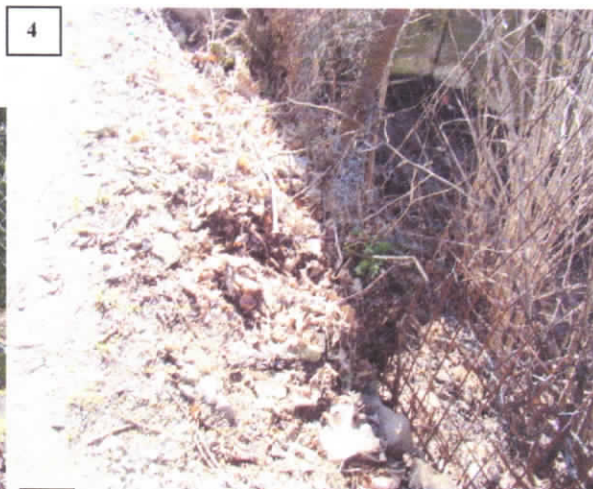
Okraj pravej strany cesty je v posudzovanom úseku neupravený, postupne sa zosúva -fotografie č. 4 a 5. Pozemky pod cestou sú oplotené plotom z oceľového pletiva a rúrkových stĺpikov. Plot je zosúvajúcou zeminou a kamenivom z okraja cesty naklonený a zdeformovaný fotografia č. 6. Na konci cesty došlo k zosunutiu okraja ktorý bol spevnený kameňmi dovnútra pozemku č.4039/1 – fotografia č. 7.

Okraj cesty na pravej strane nie je spevnený obrubníkom, alebo oporným múrikom. Pri zväčšujúcej sa intenzite dopravy a danej – malej šírke cesty (cca 3,0, ) m ) často dochádza k stavu, že pneumatiky kolies vozidiel sa dostávajú na samý okraj pravej strany cesty. Opakovaným tlakom kolies spôsobujú vozidlá jeho deformáciu a postupný zosuv zeminou a kameňa z okraja smerom do pozemkov nachádzajúcich sa pod cestou.

1. Vymedziť presné hranice cesty a dotknutých pozemkov geometrickým zameraním.
2. Riešiť úpravu pravého okraja cesty :  
a / oporným múrom s oplotením ohrozeného úseku pozemku.  
b / obrubníkom, bez oplotenia pozemkov ( vlastné oplotenie majiteľom pozemku ).
3. Riešiť prípadné rozšírenie cesty v úseku cintorína Zvonový vršok, vrátane úprav svahov.

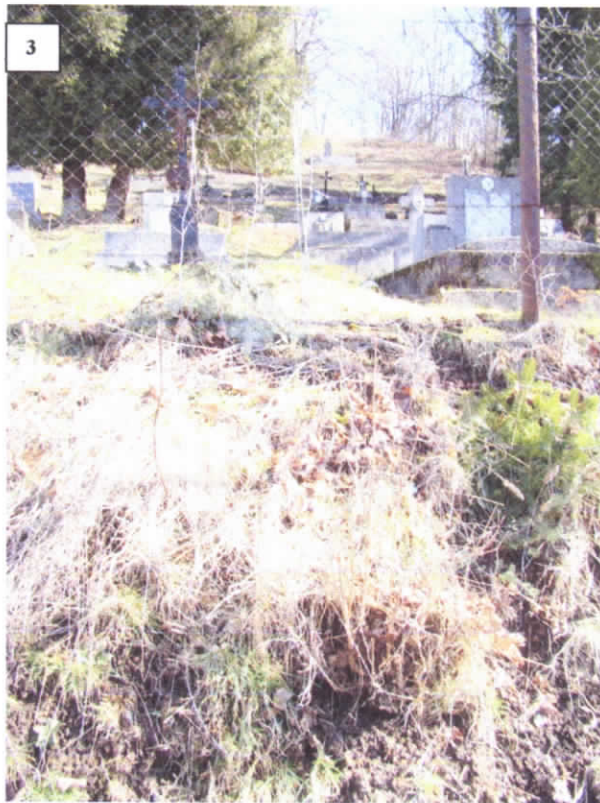
3

fotografii č. 3. V tomto úseku vedie cesta pod cintorínom Zvonový vršok. Za plotom cintorína

je svah neupravený, zarastený trávou,

burinou a kríkmi.

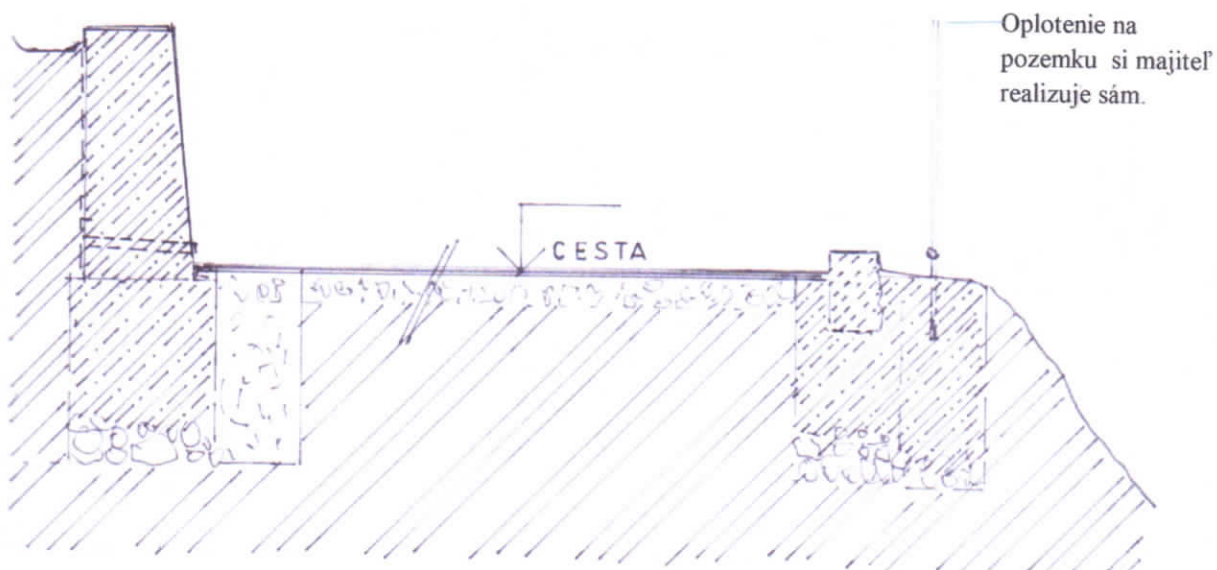
**b / Úprava okraja cesty obrubníkom, bez oplotenia pozemkov ( vlastné oplotenie majiteľom pozemku ).**

Oplotenie pozemku je riešené osobitne. Svah na pravej strane je alt. stabilizovaný betónovým múrom.
