KALVÁRIA NA HORNEJ ROVNI

Katarína VOŠKOVÁ, Marek TUROŠÍK

Opis kalvárie

Fotogrametrická dokumentácia kalvárie

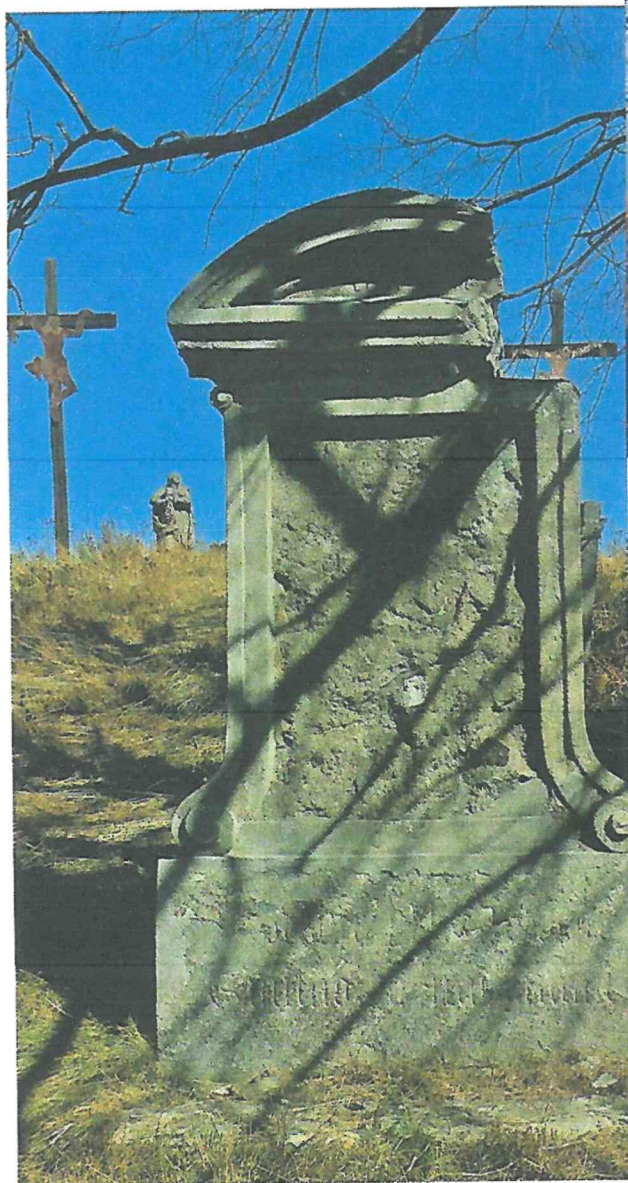
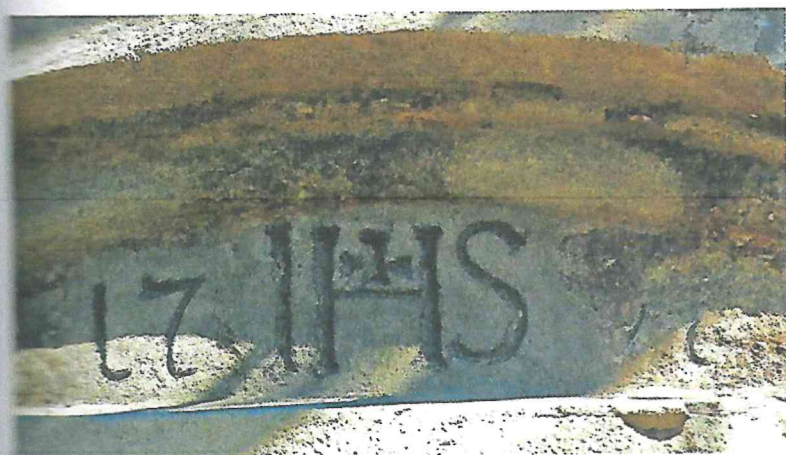
◀ ▲ Kamenná stéla s letopočtom v segmentovom frontóne je zlomená. Na fotografii s detailom znaku IHS a letopočtu je zreteľné len „17 IHS ...“. Podľa grafických nábehov zachovaných fragmentov z číslic za znakom IHS sa črtajú číslice 57, preto iba usudzujeme, že ide o rok 1757, čo však nemôžeme s istotou potvrdiť.

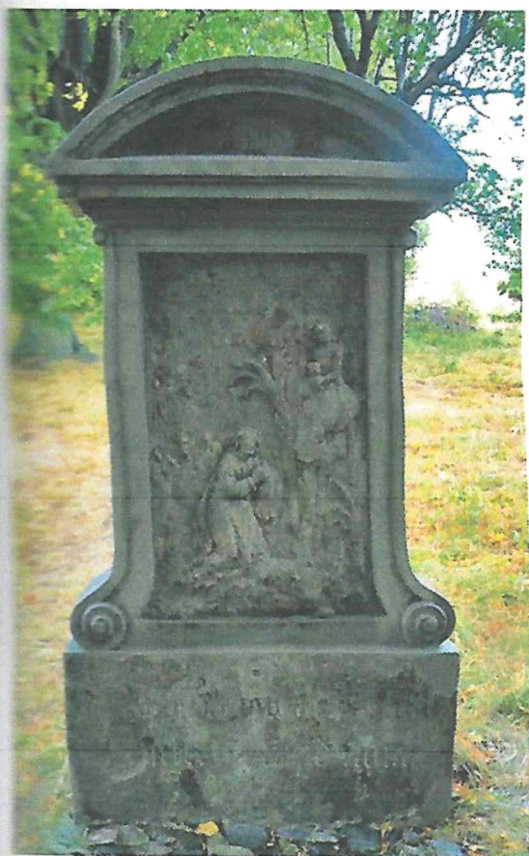
Kompozičná skladba architektúry kamennej stély
(vľavo jej fotodokumentácia)

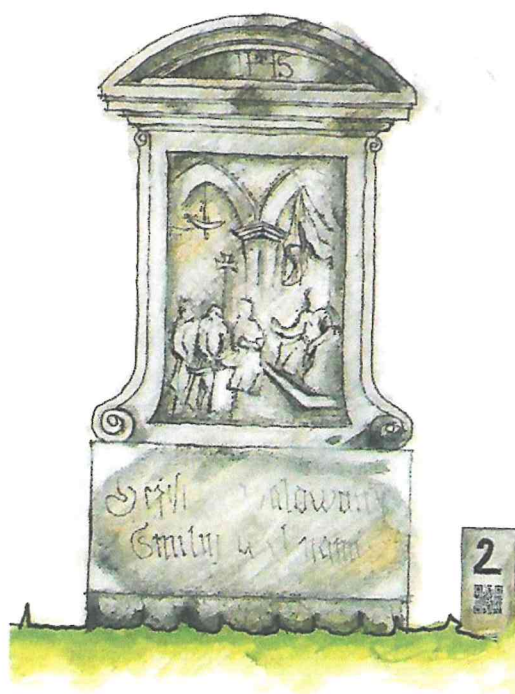
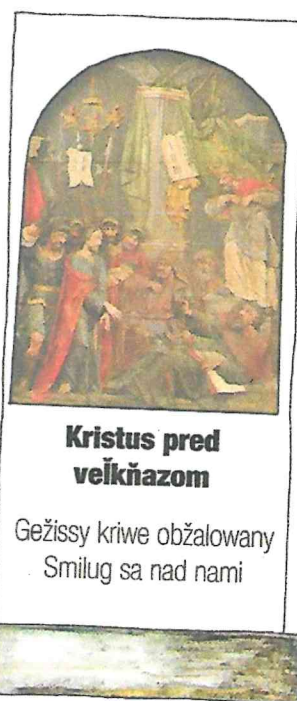
Kristus pred veľkňazom

Gežissy kriwe obžalowany
Smilug sa nad nami

Návrh interpretácie jednotlivých zastavení. Zvetrané reliéfne výjavy sú už len málo čitateľné, navrhuje sa diskretná forma interpretácie pomocou QR kódu s analogickým výjavom zastavenia z banskoštiavnickej Kalvárie. V soklovej časti je prepis autentického dobového nápisu.

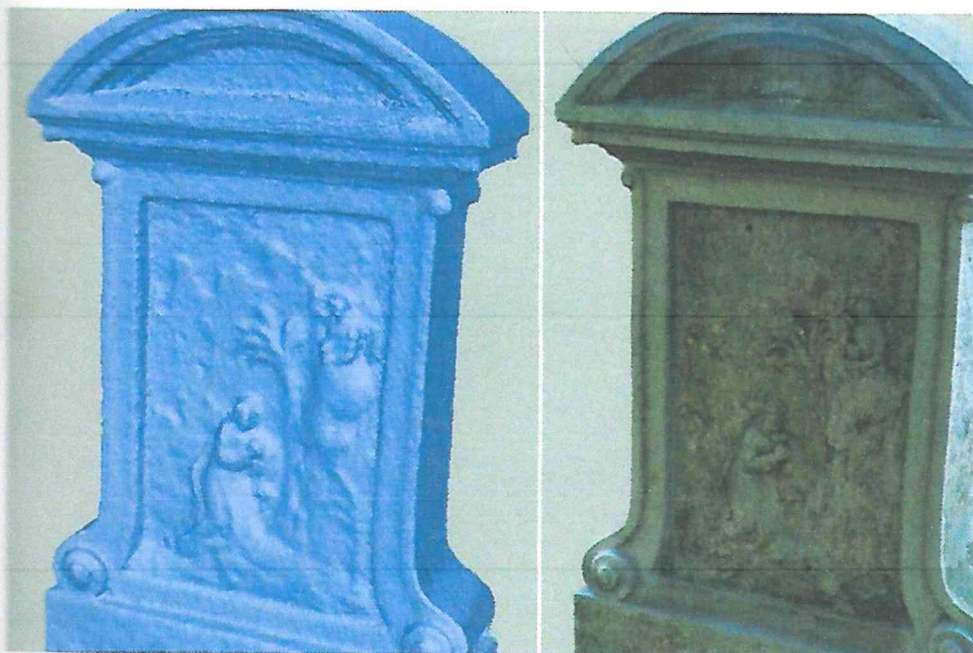
Obr. 3 Tieňovaný a textúrovaný 3D model stély

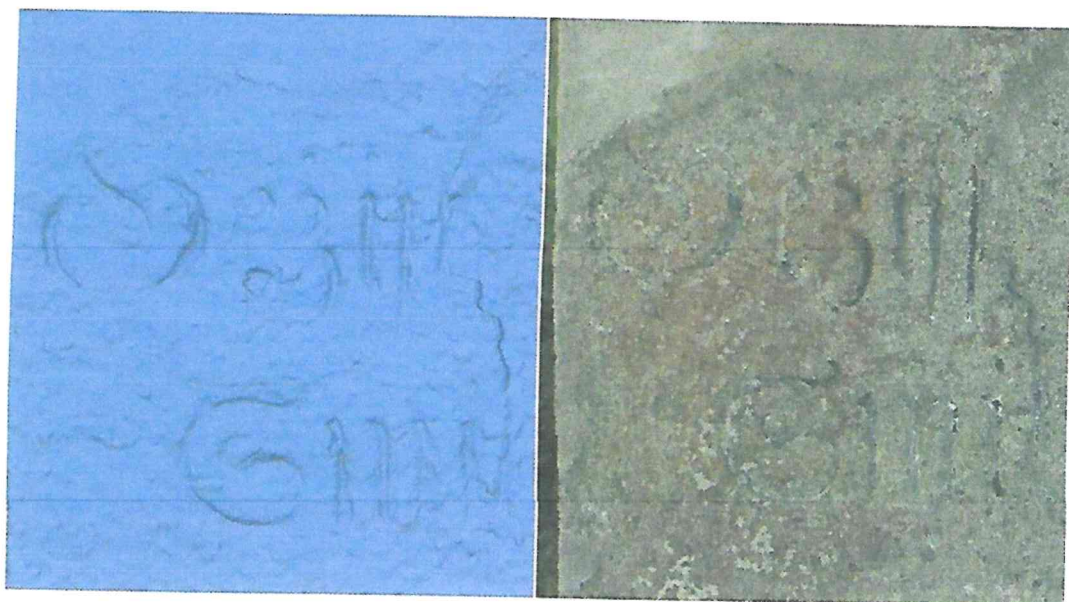
Obr. 4 Časť nápisu na stéle vymodelovaná obrazovým skenovaním a pôvodná fotografia s nezreteľným písmom.

Úroveň detailu modelovaného povrchu je možné zvýšiť jednak nastavením spracovania (teda či má byť pri výpočte braný do úvahy každý jeden pixel, alebo matica 2x2, 4x4 pixely atď...) alebo použitím kamery s vysokým rozlíšením. Počas dokumentácie stél na kalvárii Horná Roveň bola použitá aj strednoformátová kamera PhaseOne 645D s digitálnou stenou Leaf Aptus II-7, ktorá má rozlíšenie až 33 megapixelov. Využitie našla najmä pri snímokovaní nápisov na stélach, ktoré sú vplyvom poveternostných podmienok a zubu času značne znehodnotené a takmer nečitateľné (obr. 4).

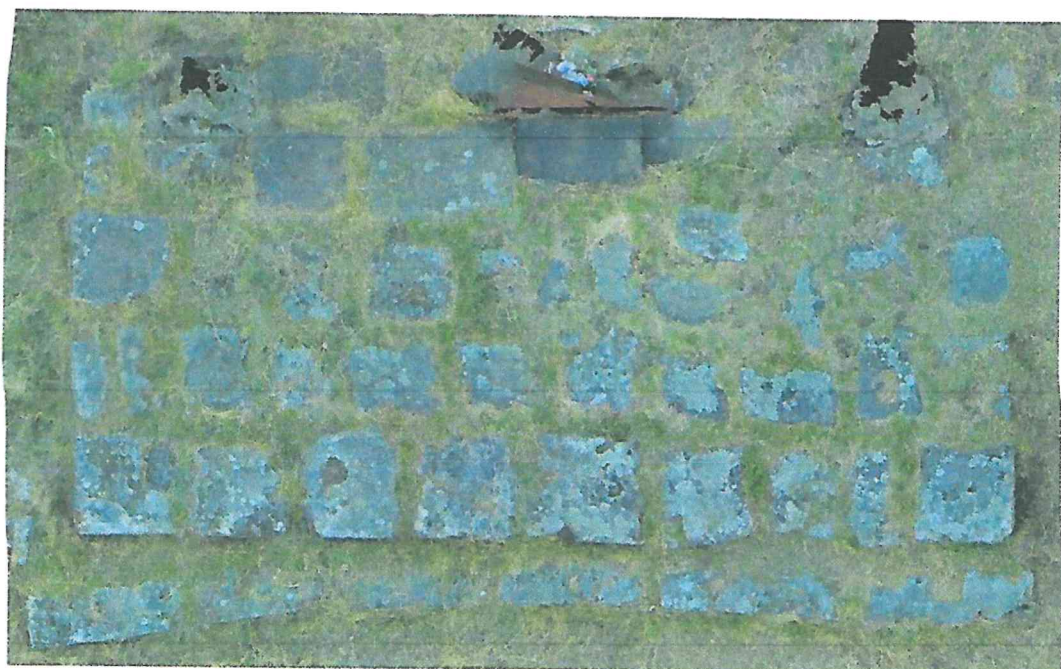
Obr. 5 Ortosnímkou kamennej plošiny s krížmi

Vďaka použitiu výsuvného statívu bolo možné snímokovať aj návršie kalvárie s tromi krížmi z dostatočnej výšky a vytvoriť ortosnímkou rozloženia kameňov plošiny (obr. 5).

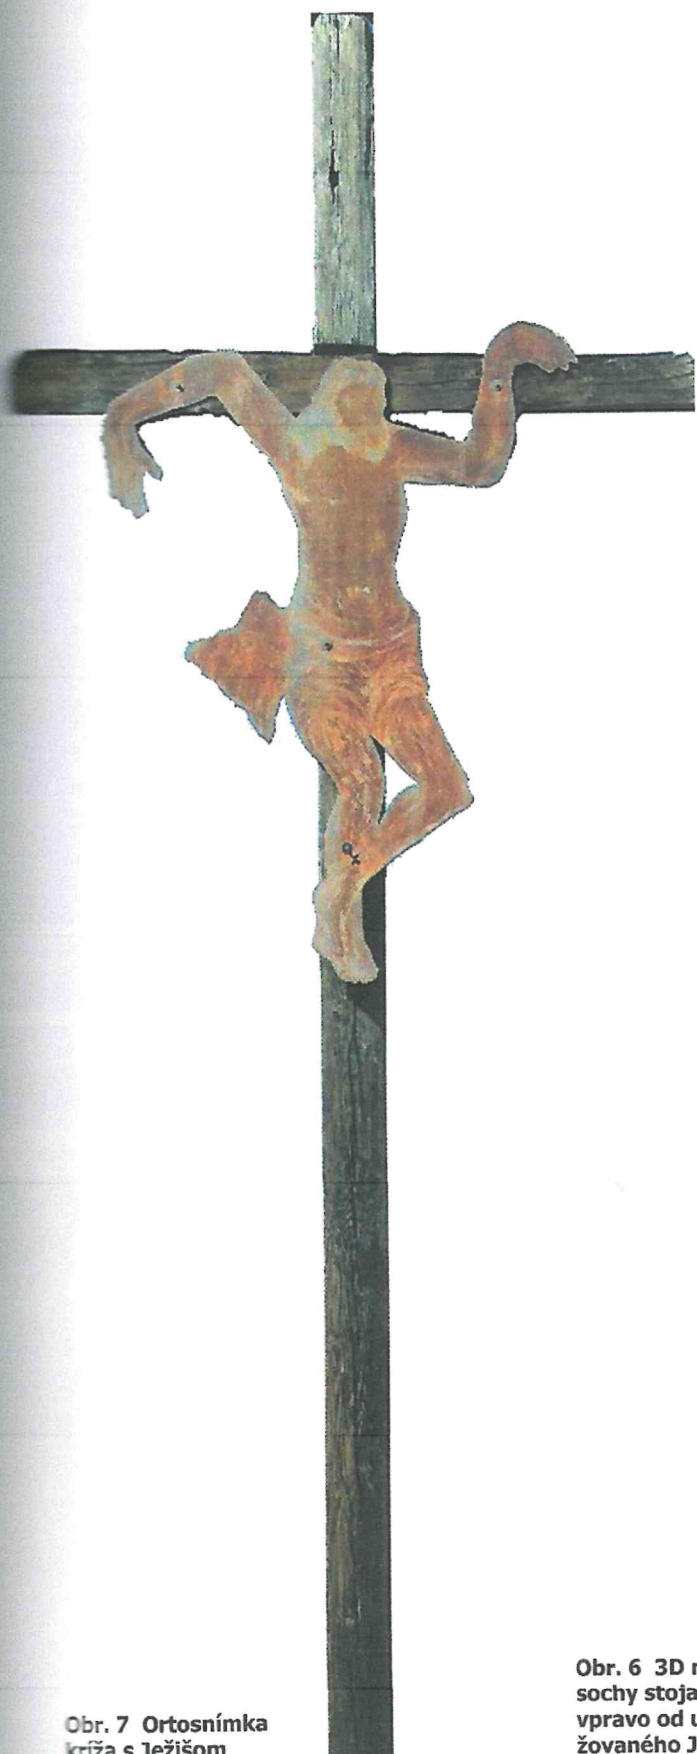
Obr. 7 Ortosnímka
križa s Ježišom

fotogrametria. Konkrétne bola použitá pri tvorbe ortosnímkou čelnej strany kríža s plechovým znázornením Ježiša – rovinný objekt v priestore bolo možné aproximovať jednoduchou rovinou, na ňu premietnuť textúru a následne exportovať ortosnímkou s geometricky správnym zobrazením postavy na kríži (obr. 7).

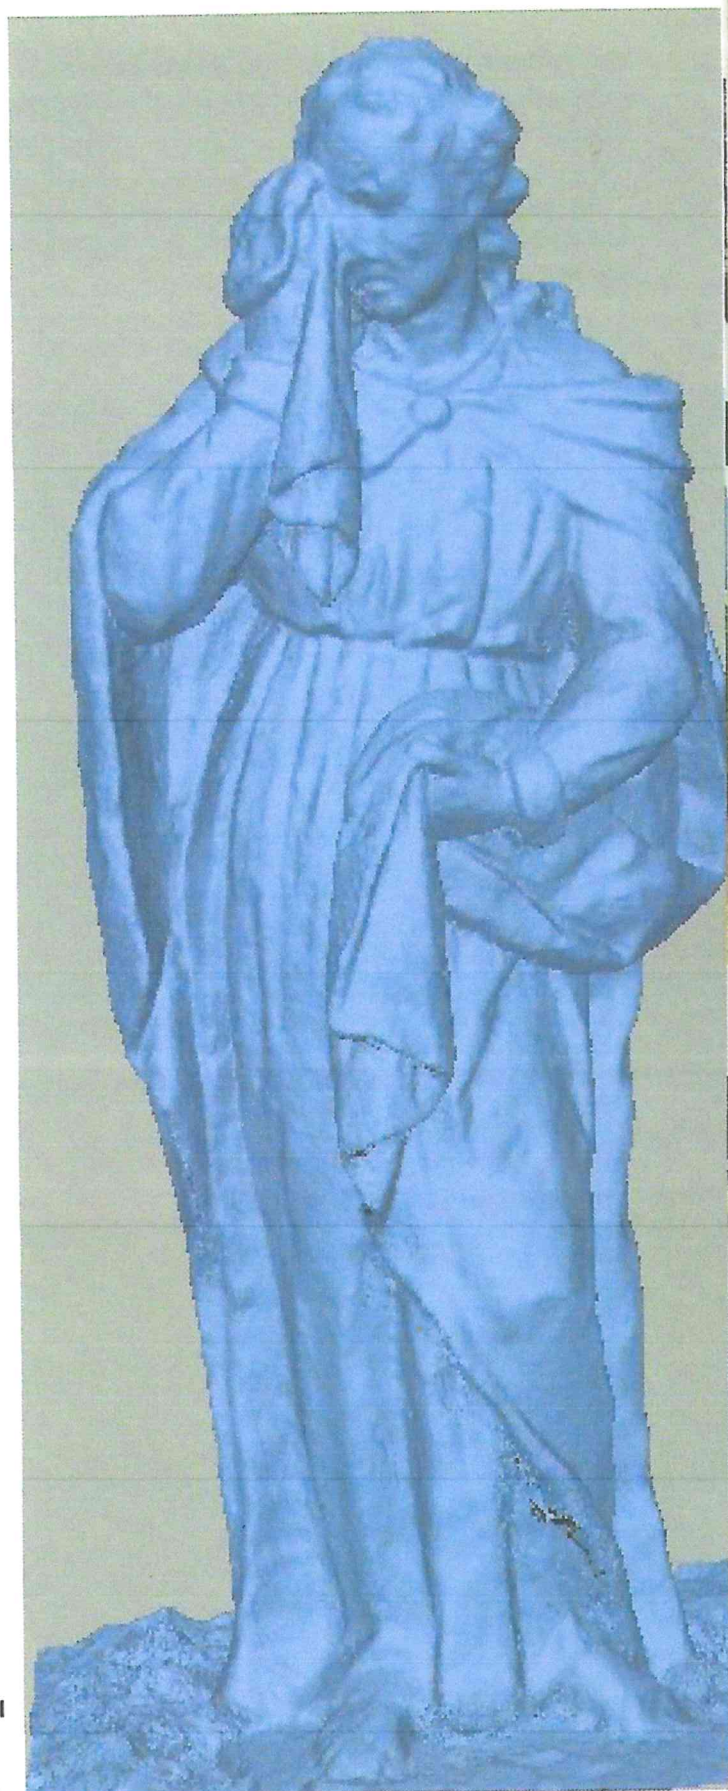
Obr. 6 3D model
sochy stojacej
vpravo od ukri-
žovaného Ježiša

Na návrší kalvárie sa pritom nachádzajú aj kamenné sochy, ktoré sú opäť vďaka svojej nepravidelnej textúre a členitým tvarom ideálnymi objektami pre obrazové skenovanie (obr. 6).
