Odborný posudok

**Drevená palubová podlaha pre športové účely
v telocvični ZŠ J. Kollára,
ul. L. Svobodu 40, Banská Štiavnica**

Obhliadka bola zameraná na technický stav drevenej odpruženej palubovej podlahy v telocvični Základnej školy J. Kollára na ul. L. Svobodu 40 v Banskej Štiavnici. Telocvična bola sprístupnená.

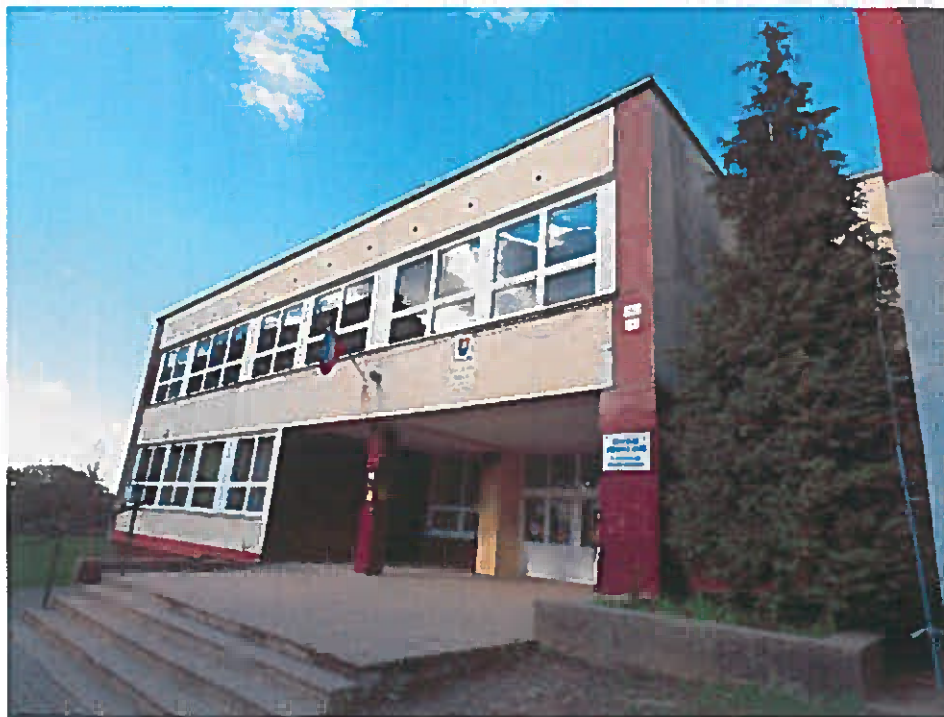
Už po príchode do telocvične bolo viditeľné poškodenie drevenej palubovej podlahy (Obr. 1). Telocvičňu využívajú žiaci domovskej základnej školy, centrum voľného času, materské školy a športová komunita najväčšieho sídliska v Banskej Štiavnici. Podľa dostupných informácií, bol areál základnej školy dokončený a daný do užívania v roku 1993. Od tej doby bol jeden krát obnovený náter palubovej podlahy. Iná obnova podlahy nebola vykonaná. Užívaním podlahy došlo k jej postupnému opotrebovaniu až do takej miery, že aktuálne je podlaha poškodená tak, že hrozí poškodenie zdravia cvičiacich žiakov a ostatných športovcov pohybujúcich sa po podlahe (Obr. 2 až 16). Viditeľné sú praskliny, vyštípené časti drevenej palubovej podlahy. Odpružený rošt pod nášľapnou vrstvou vykazuje známky únavy materiálu. Uvedený stav je možné definovať ako havarijný, zdravie ohrozujúci.

Užívaním drevenej palubovej podlahy v telocvični, došlo postupne k jej výraznému opotrebovaniu, čoho výsledkom je havarijný stav, ktorý je potrebné riešiť.

Poškodenú podlahu nie je možné opraviť lokálne, nakoľko jej poškodenie je tak rozsiahle, že nie je možné doceliť nápravu len lokálnou opravou. Prebrúsenie drevenej podlahy by ešte viacej narušilo celistvosť nášľapovej vrstvy podlahy. Podlaha je spájaná na pero a drážku. Brúsenie spojov by mohlo narušiť ich funkčnosť.
