pôdorys strechy

VYPRACOVAL:	Ing.arch. Július Lišaník		
MIESTO STAVBY :	Nám. sv. Trojice 8/4, 969 01 Banská Štiavnica		
INVESTOR :	Mesto Banská Štiavnica	FORMÁT	2 x A4
NÁZOV STAVBY :	Oprava strešnej krytiny	DÁTUM	6/2015
DRUH PROJEKTU :	Posúdenia, dokumentácia súčasného stavu		
ČASŤ PROJEKTU :	lokalizácia a stupeň poškodení strešnej krytiny	MIERKA 1:100	Š.1
PREDMET VÝKRESU :	pôdorys strechy	KÓTOVANÉ MM

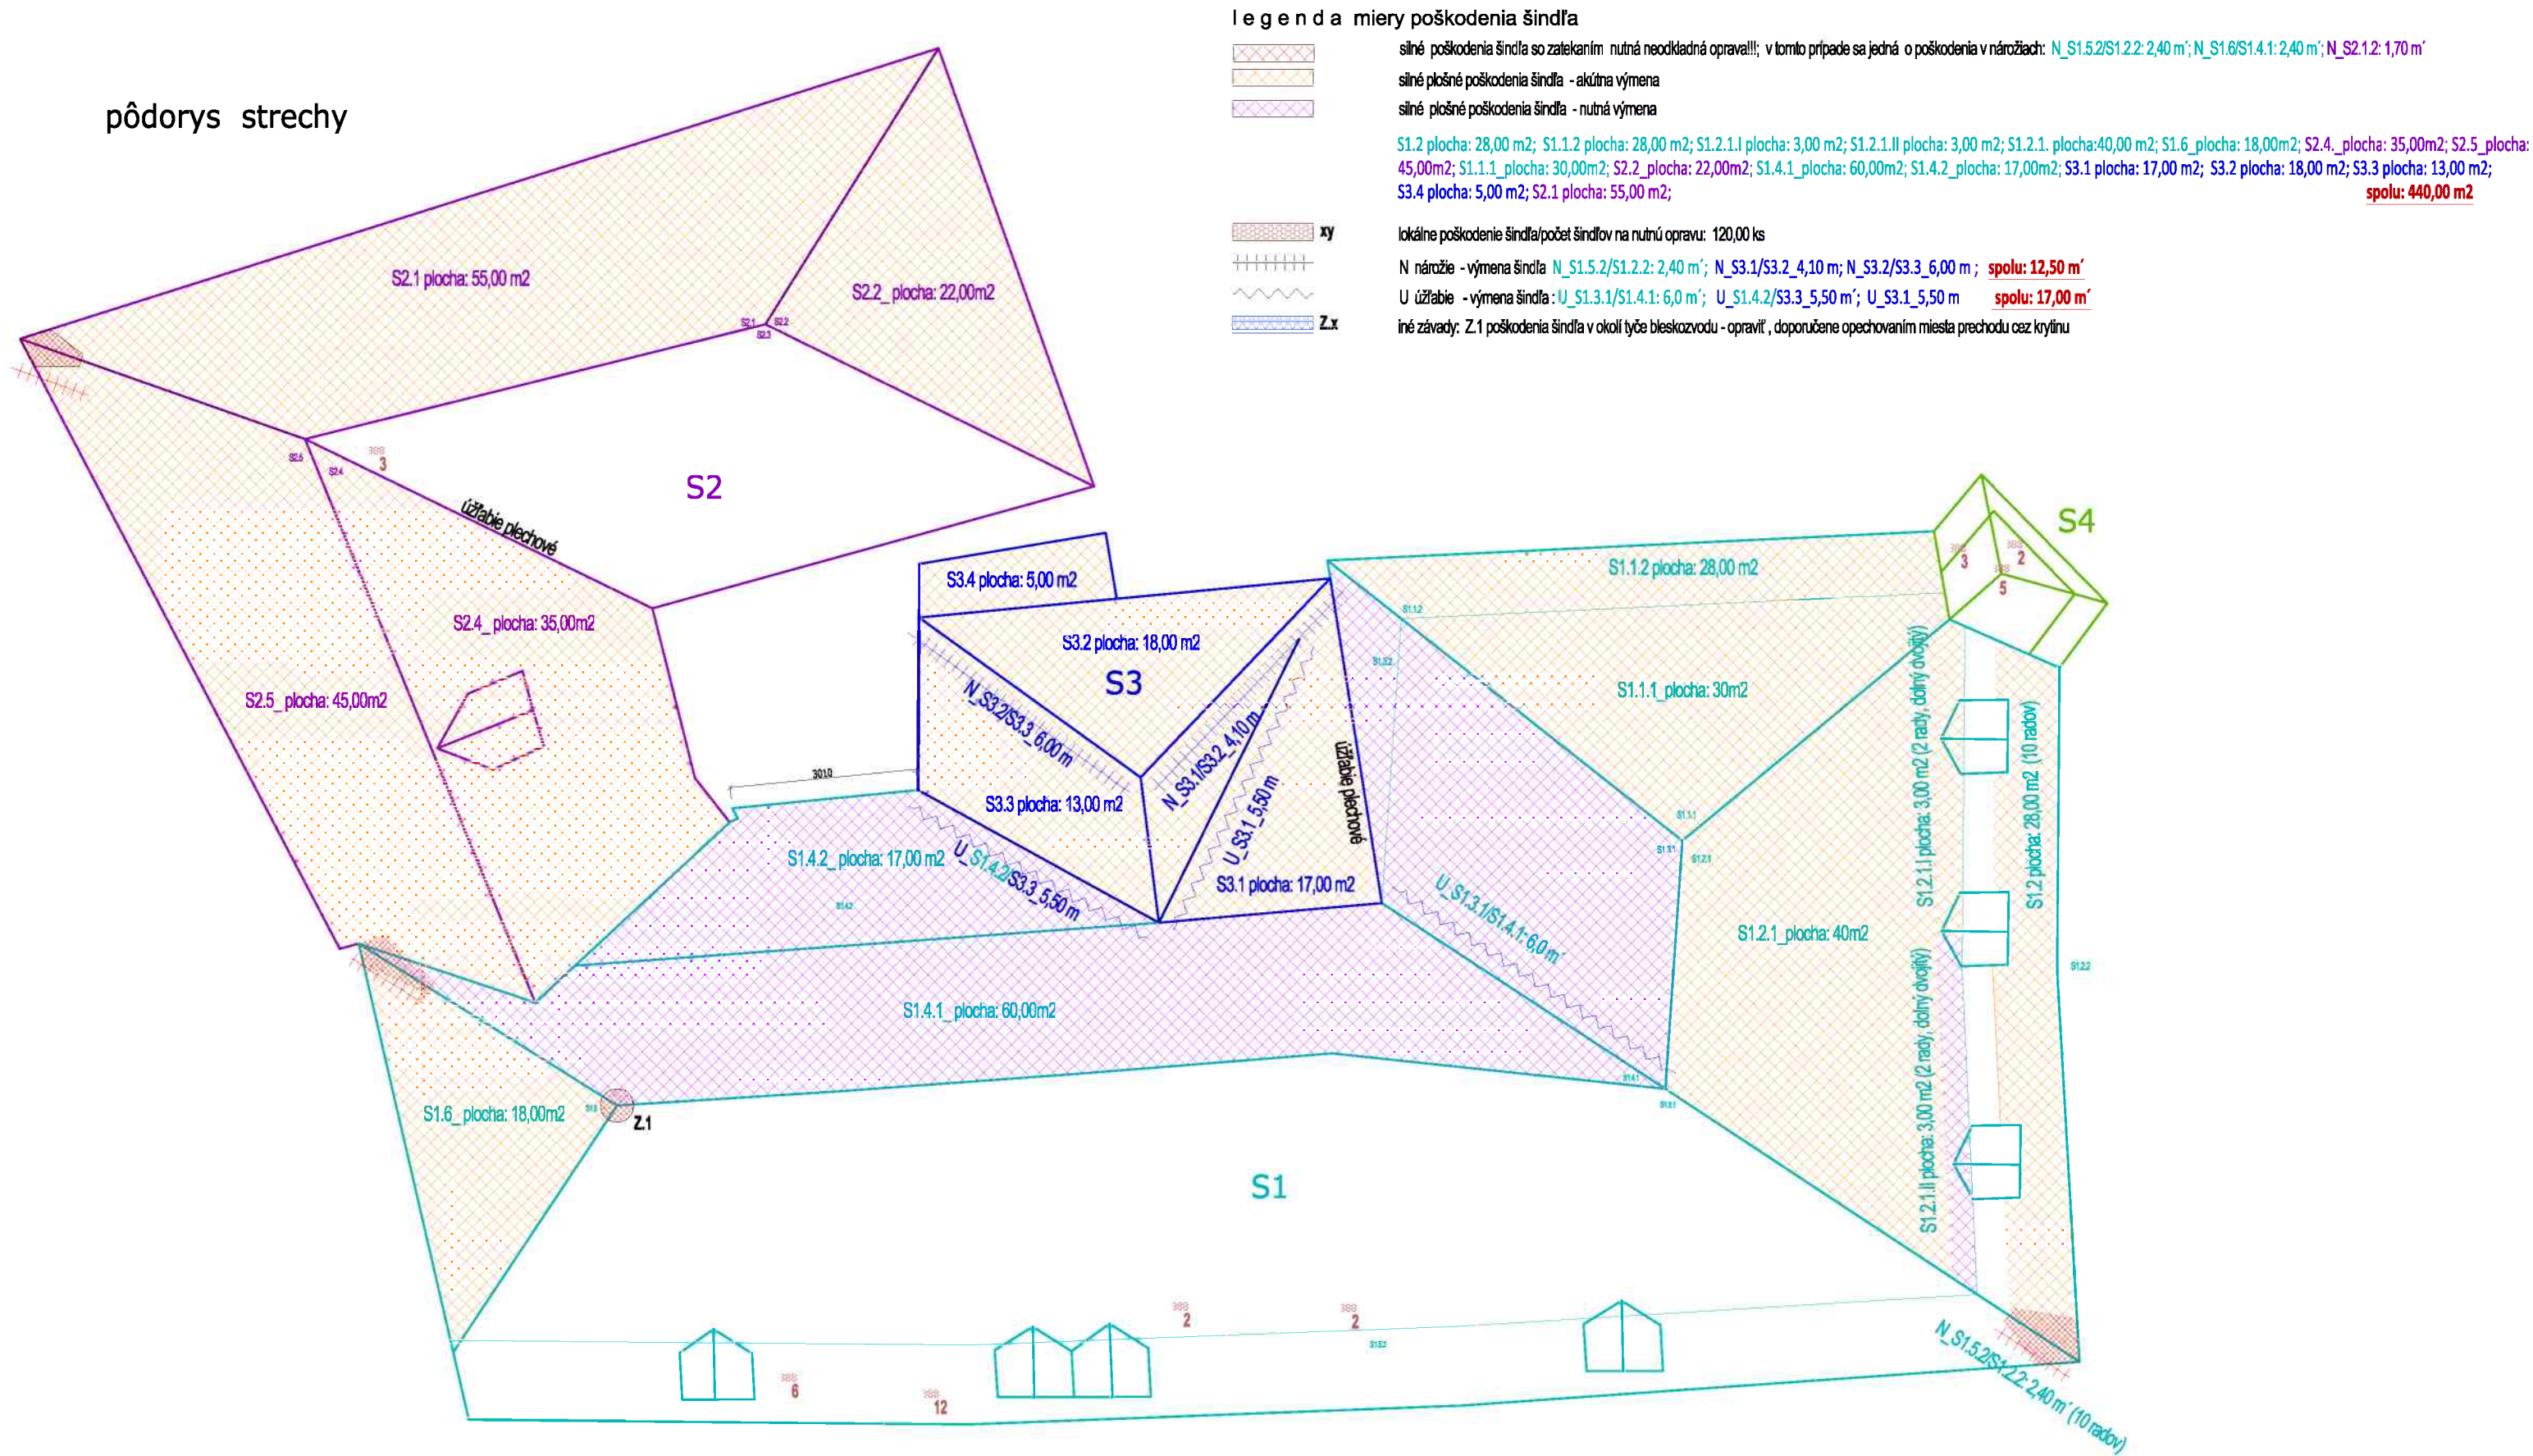
pôdorys strechy

- 1 silné poškodenie šindľa so zatekaním: nutná neodkladná oprava!!!; v tomto prípade sa jedná o poškodenia v nárožiach: N_S1.5.2/S1.2.2: 2,40 m²; N_S1.6/S1.4.1: 2,40 m²; N_S2.1.2: 1,70 m²

- 2 silné plošné poškodenia šindľa - akútna výmena: S1.2 plocha: 28,00 m² (10 radov); S1.1.2 plocha: 20,00 m²; S1.2.1.1 plocha: 3,00 m² (2 rady, dolný dvojčl); S3.1 plocha: 17,00 m²; S3.2 plocha: 18,00 m²; S3.3 plocha: 13,00 m²; S3.4 plocha: 5,00 m²; S2.1 plocha: 55,00 m²;

- 3 silné plošné poškodenia šindľa - výmena v dohľadnej dobe: S1.2.1.1 plocha: 3,00 m² (2 rady, dolný dvojčl); S1.4.2 plocha: 17,00 m²
- 2 xy lokálne poškodenie šindľa/počet šindľov na nutnú opravu, 60 ks + 100% rezerva na prípadné ďalšie poškodenia vzniknuté počas opráv lokálnych poškodení

- N nárožie - výmena šindľa: N_S3.1 6,00 m; N_S3.2 4,50 m; N_S2.1.1: 6,00 m; N_S2.1.2: 6,00 m;
- U úžľabie - výmena šindľa: U_S3.1 5,50 m; U_S2.4 0,50 m (1 rad);

- H hrebeň - výmena šindľa: H_S1.4.1/5.1: 20,00 m (1 rad); H_S2.4/5: 1,00 m (1 rad)
- Zx iné základy: Z.1 poškodenia šindľa v okolí tyče bleskozvodu - opraviť, doporučene opečovaním miesta prechodu cez krytinu
